Rétablissement de la franchissabilité piscicole en aval de Bonpas - *Bulletin n° 2 de suivi de la nappe – situation avant travaux au 19/07/2024*

Ce bulletin est rédigé au regard des données relevées le 19/07, mais après début des travaux le 22/07.

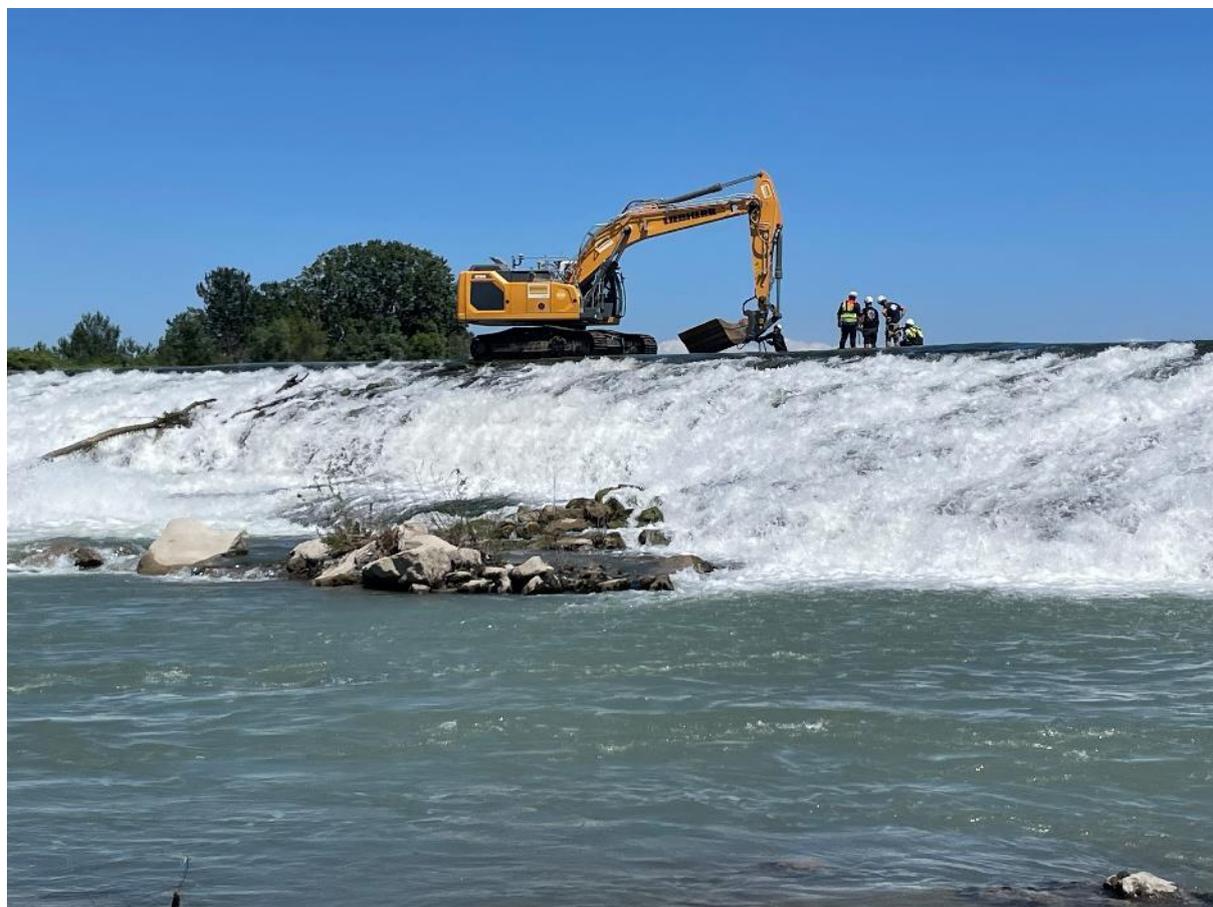
Ouverture des buses du seuil 68 – lundi 22/07 15h00

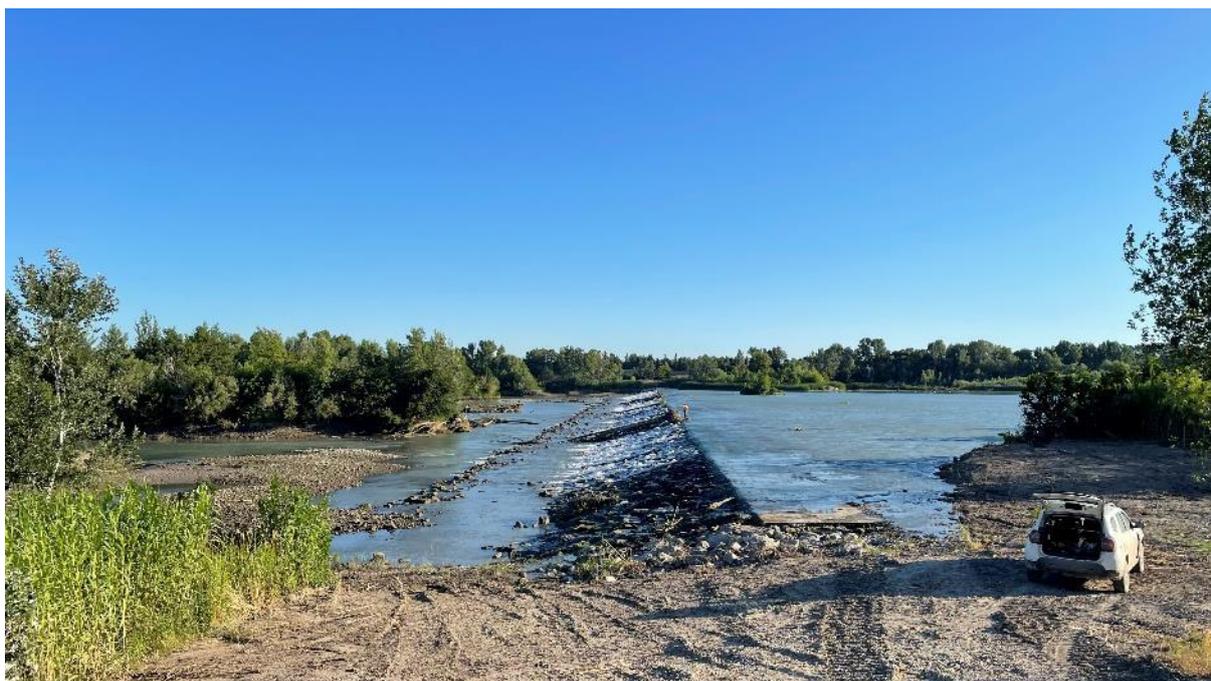
Seuil 67 après vidange partielle de la souille 68 - mardi 23/07 à 8h00

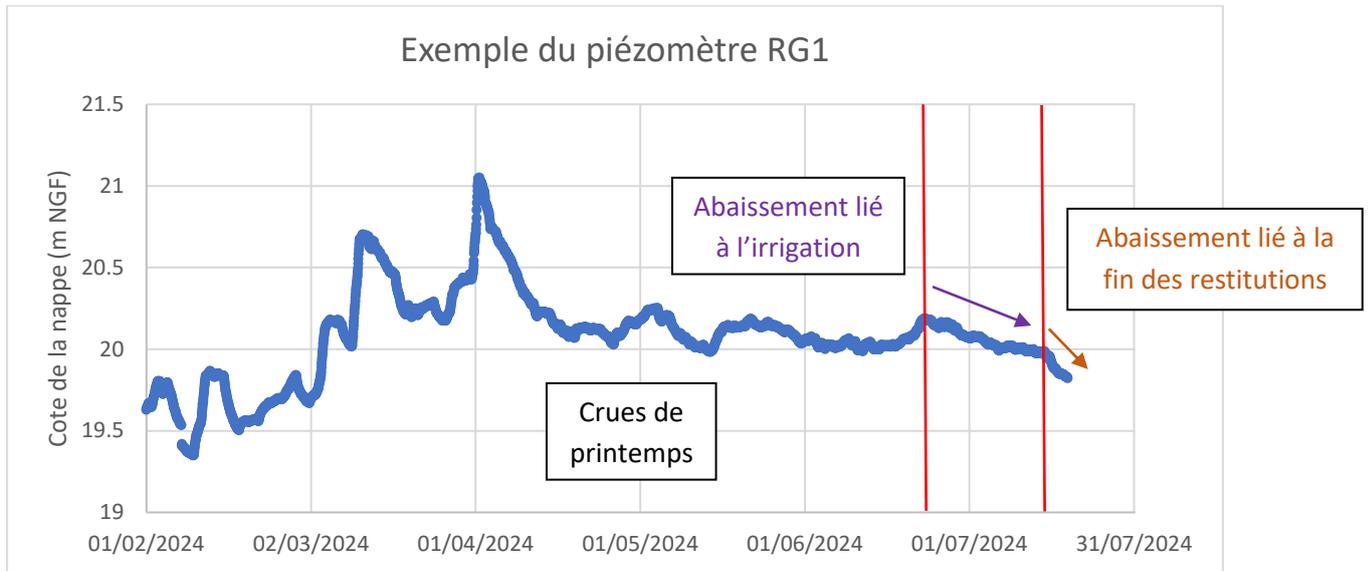
L'effet de cette première phase de réduction puis de fermeture de la restitution a déjà été observé sur les piézomètres les plus proches de la rivière, avec un abaissement de la nappe de l'ordre d'une dizaine de cm entre le 16 et le 19/07, et qui se poursuivra les prochains jours hors de toute influence des travaux.

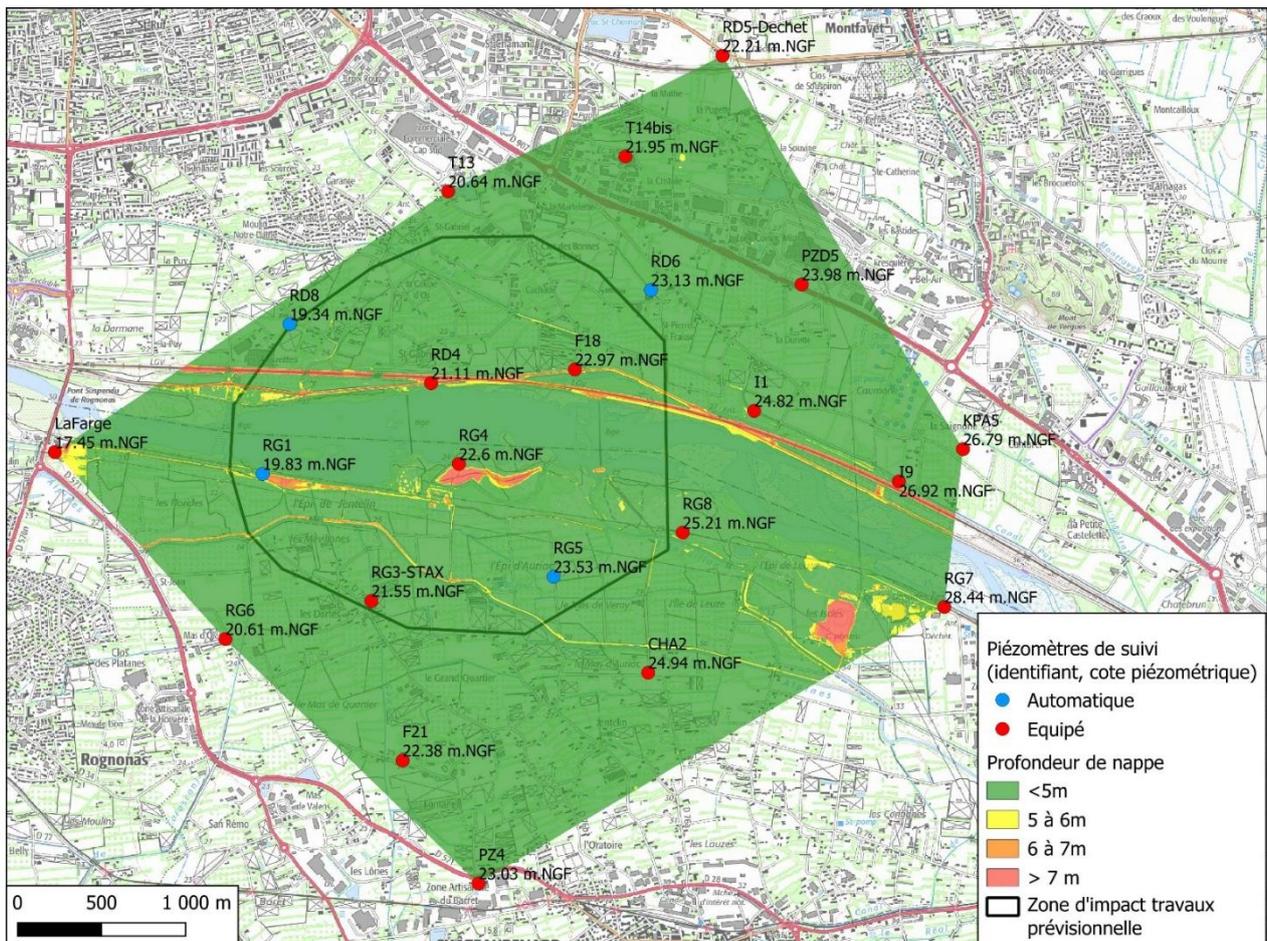
La carte suivante représente la profondeur de la nappe au 19 juillet 2024 (situation juste avant travaux) par rapport à la topographie de surface. Les mesures ponctuelles faites à chaque piézomètre du réseau sont interpolées pour obtenir une représentation spatiale des niveaux de nappe.

Figure 1 : Carte de profondeur de nappe par rapport à la topographie de la surface – situation au 19 juillet 2024 avant les travaux

Dans la carte précédente, apparaissent certaines zones en rouge/orange/jaune alors que la nappe est dans une situation haute. Il s'agit de zones en surélévation par rapport au terrain naturel, la distance entre le sol et la nappe est ainsi artificiellement plus grande, mais il n'y a pas de forage sur ces zones.

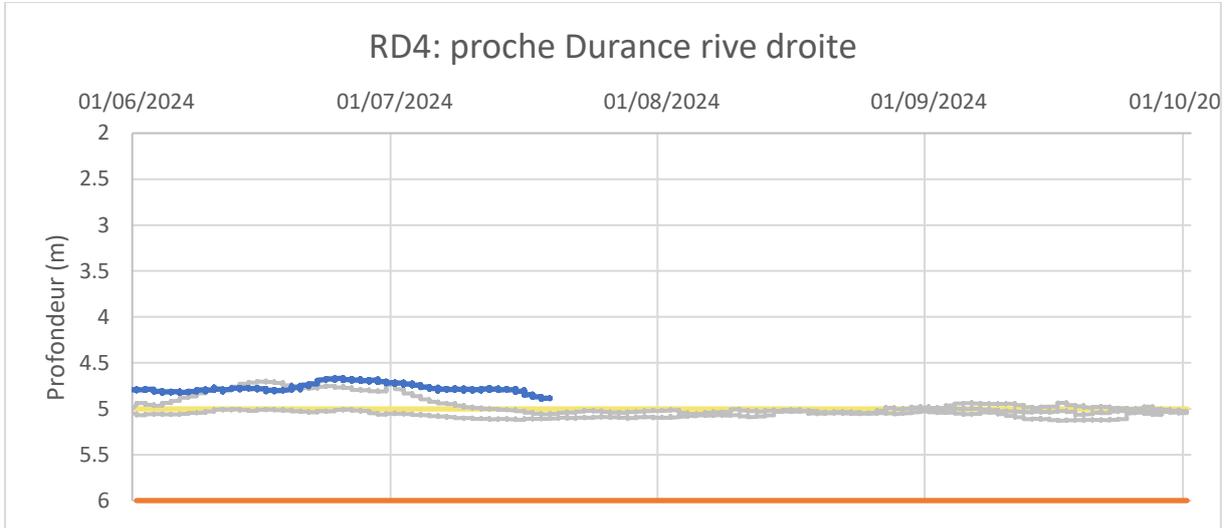
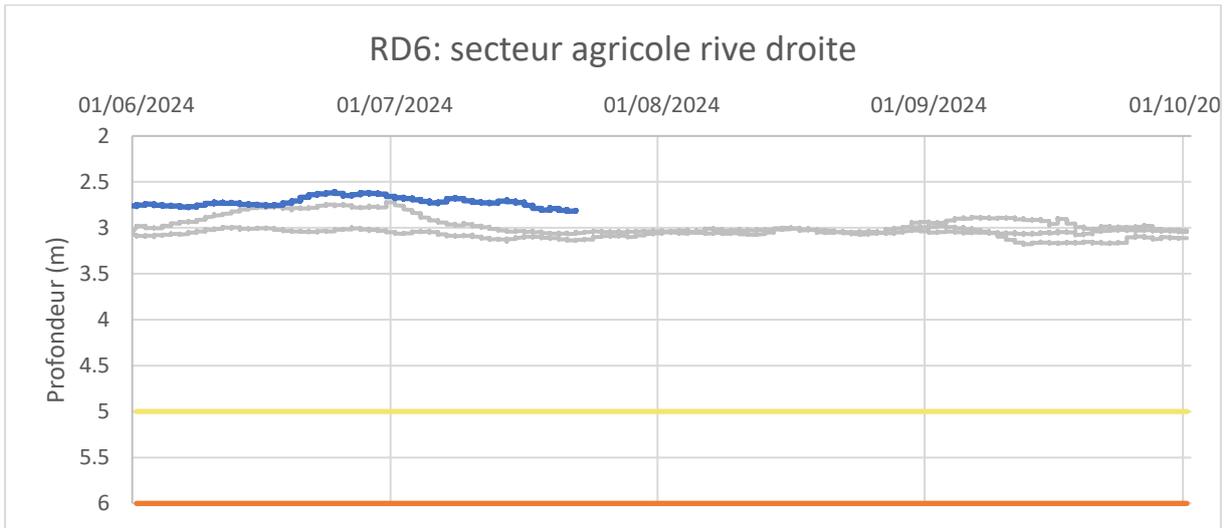
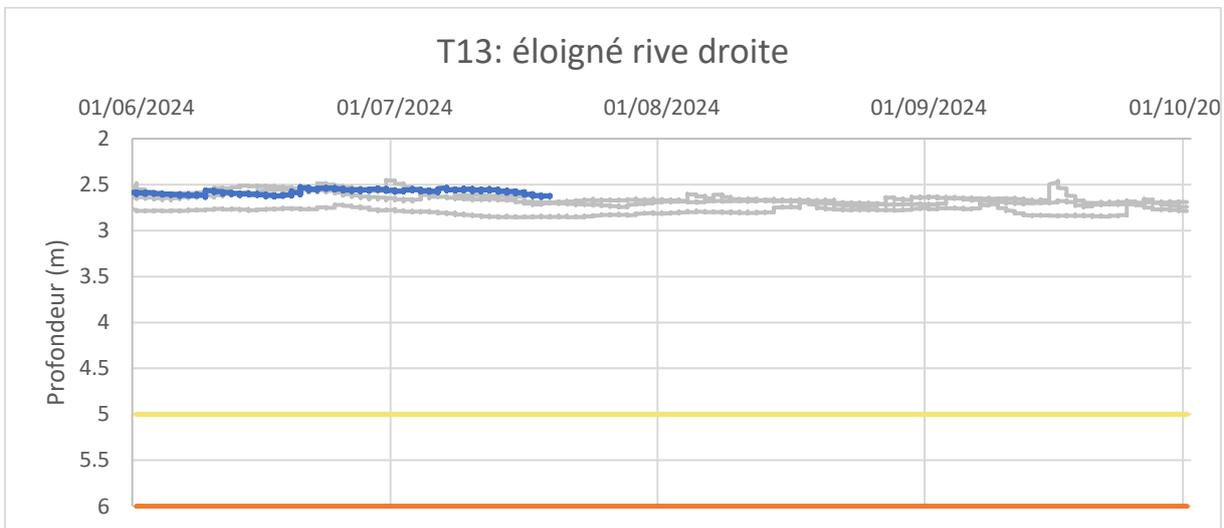
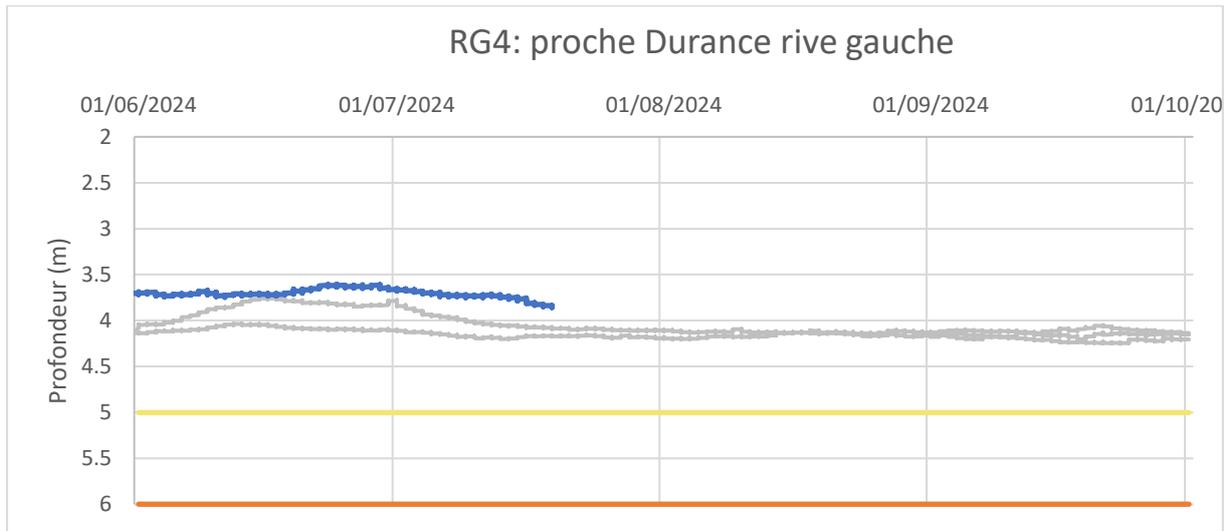
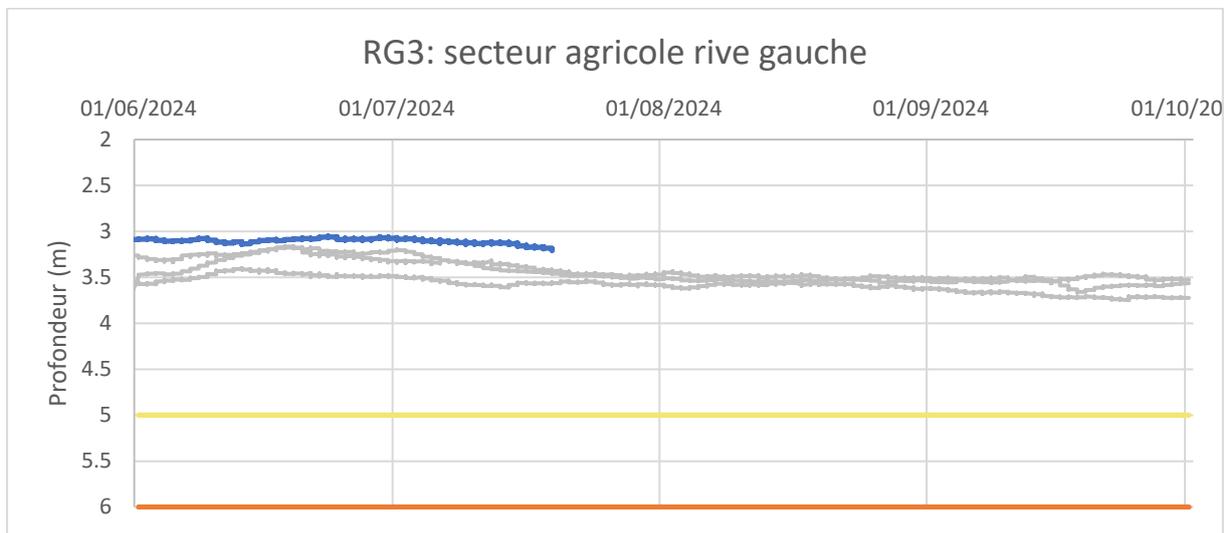
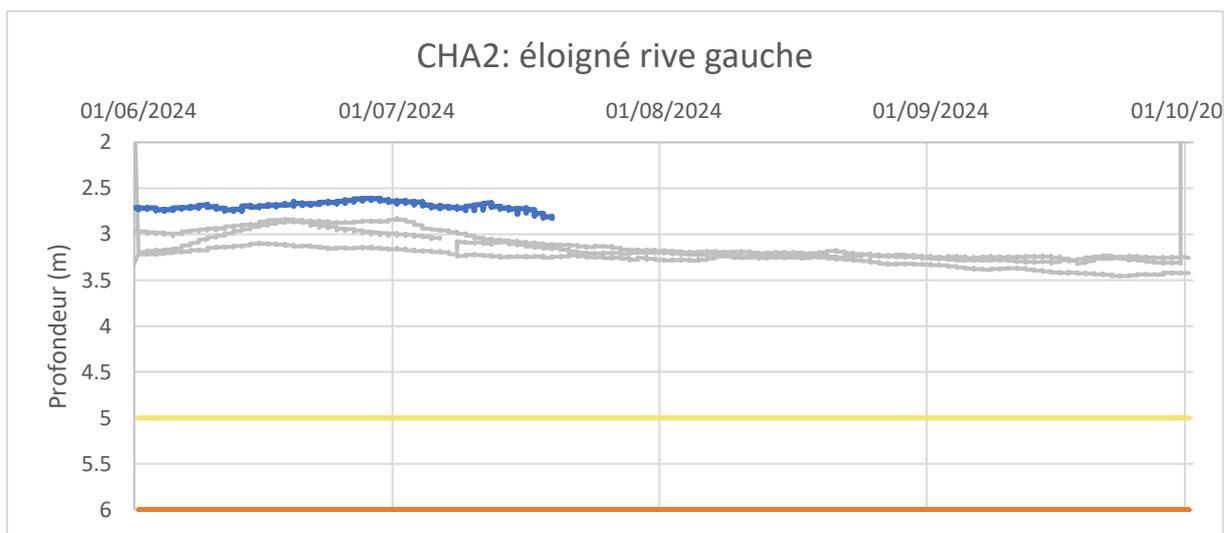
Chroniques 2020-2023

Impact mineur possible sur forages mal dimensionnés

Cote 2024

Dysfonctionnements ponctuels possibles pompes de surface
