RETABLISSEMENT DE LA FRANCHISSABILITE PISCICOLE SUR LES SEUILS 68, 67 ET 66 EN AVAL DE BONPAS

RAPPORT BILAN DU COMPORTEMENT DE LA NAPPE LORS DE L'ETE 2024 ET DU CHANTIER SUR LES SEUILS

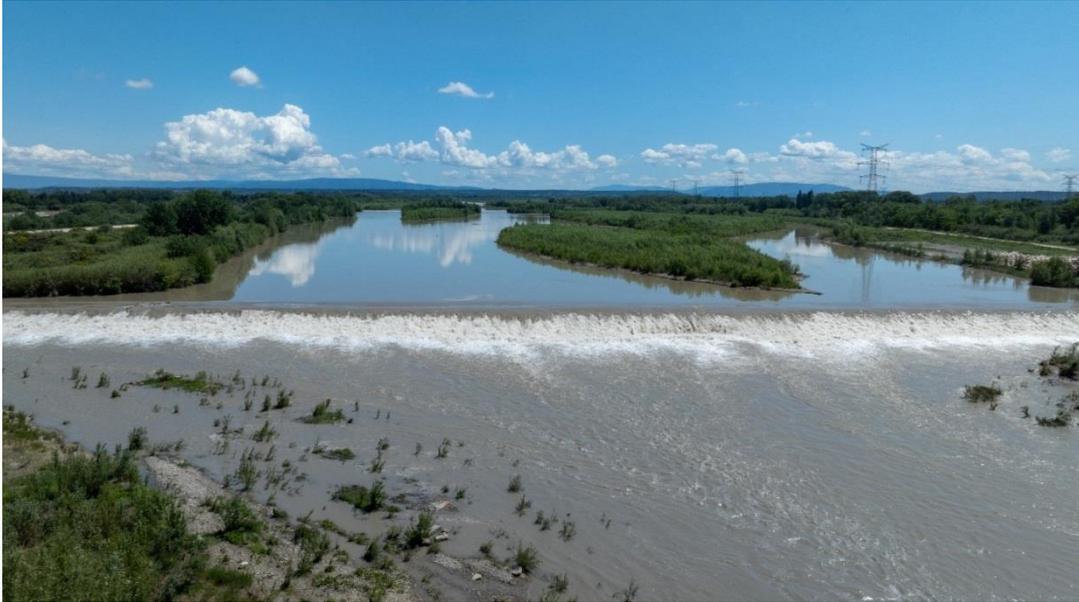
Figure 4 : Photo du seuil 68 au printemps 2024 avant les travaux

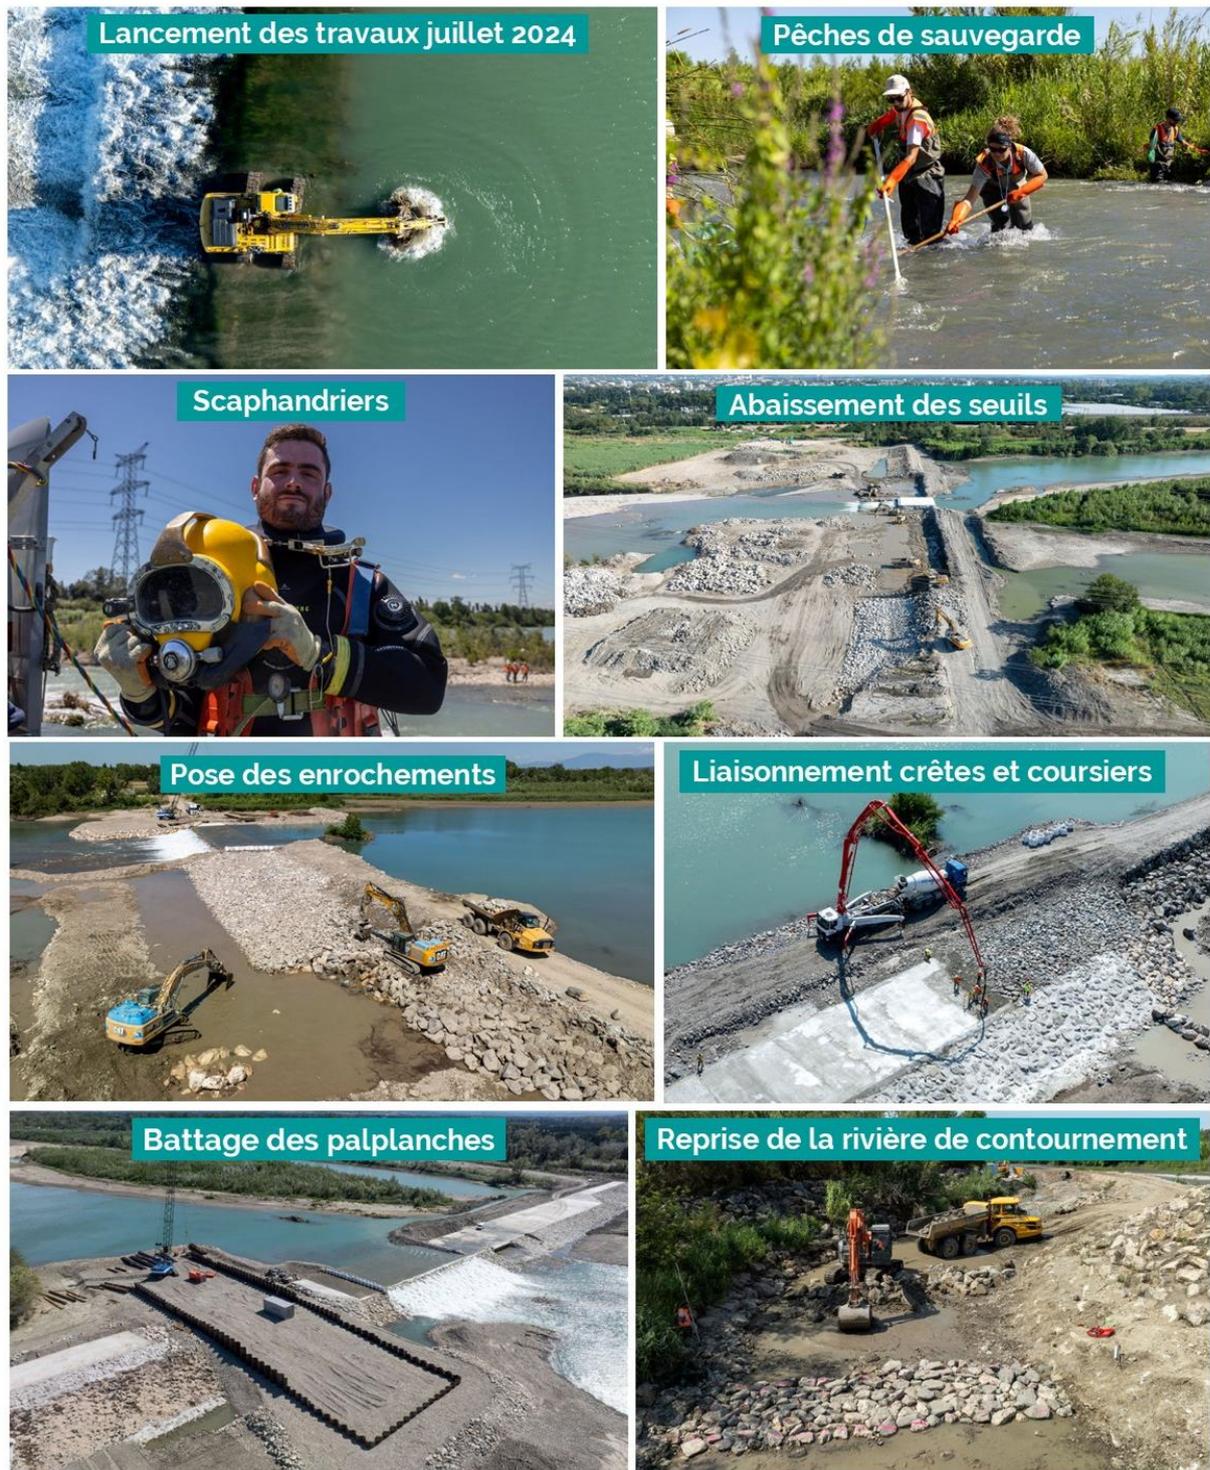
Figure 5 : Les temps forts du chantier 2024 en images

Un résumé en images des temps fort du chantier 2024 est présenté dans la figure page suivante.

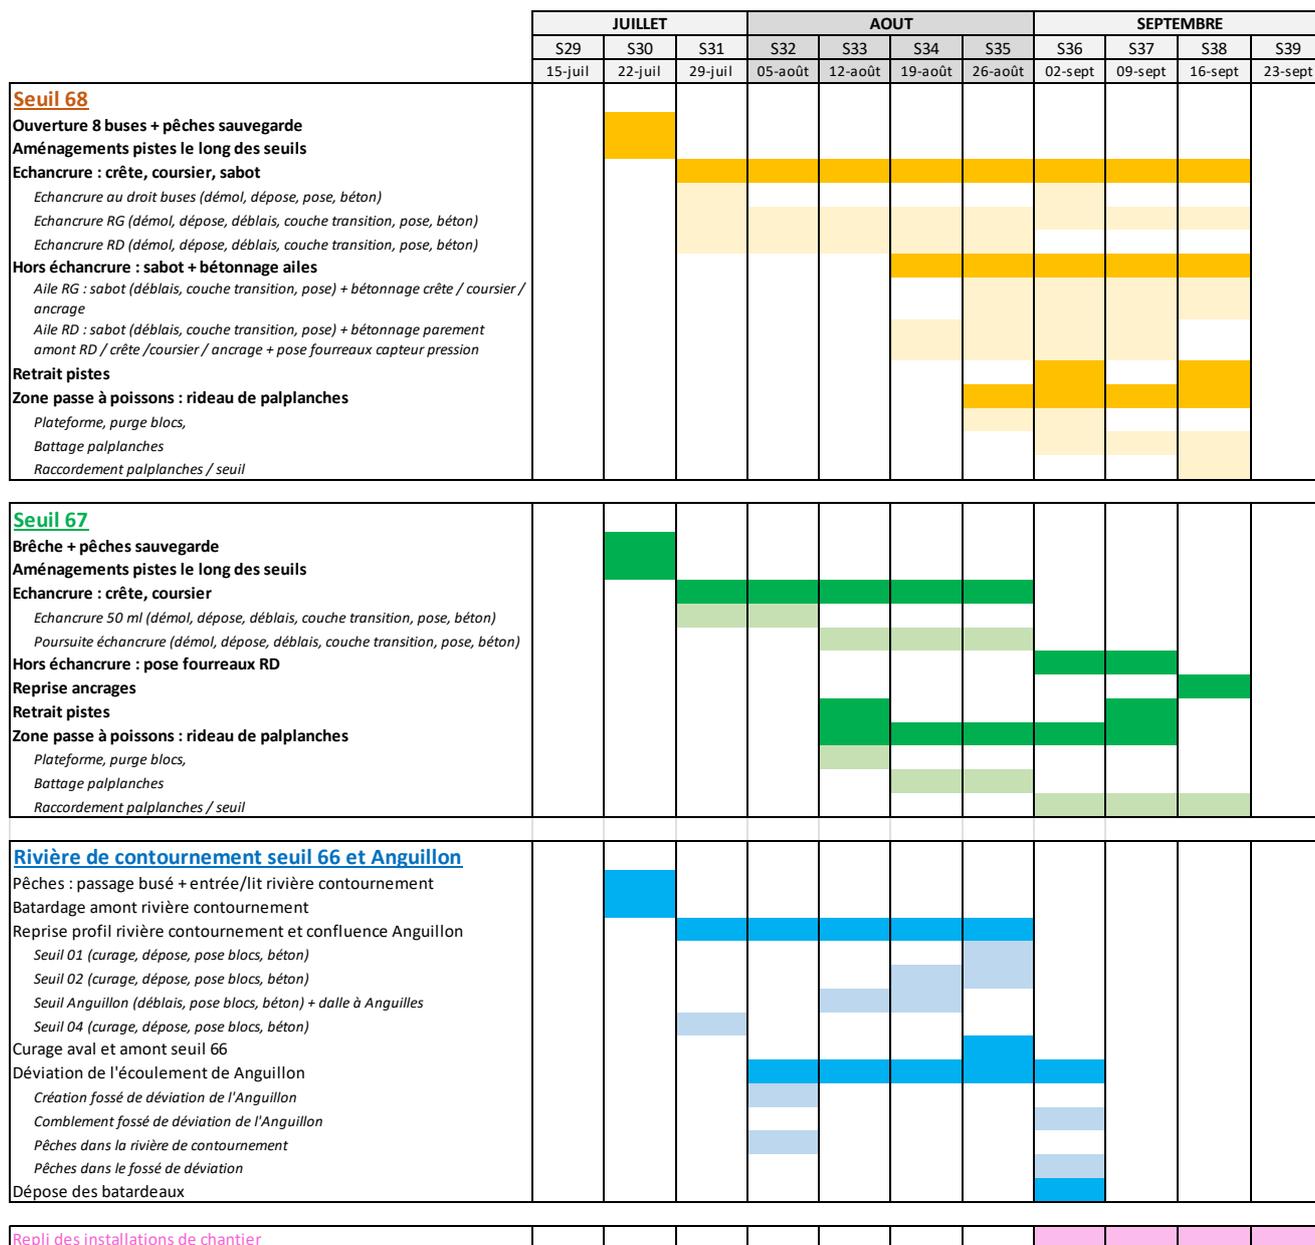
Figure 6 : Planning résumé de réalisation des travaux lors de l'été 2024

Ci-dessous est présenté le planning résumé de réalisation des travaux 2024, au réel.

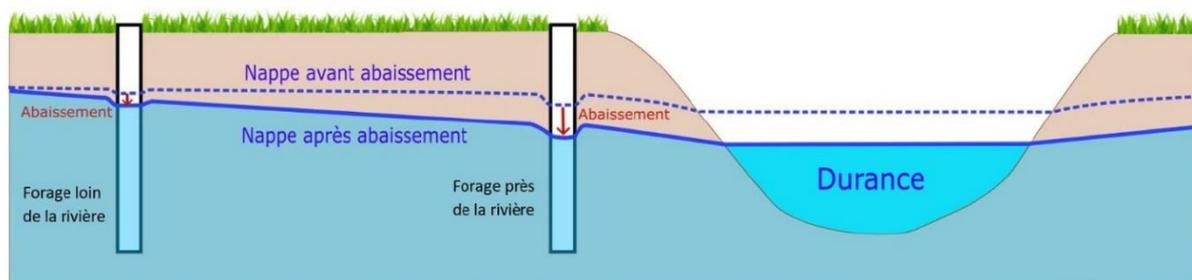
Figure 7 : Représentation simplifiée de l'effet de l'abaissement des seuils sur la nappe à proximité et sur les forages plus ou moins proches de la Durance

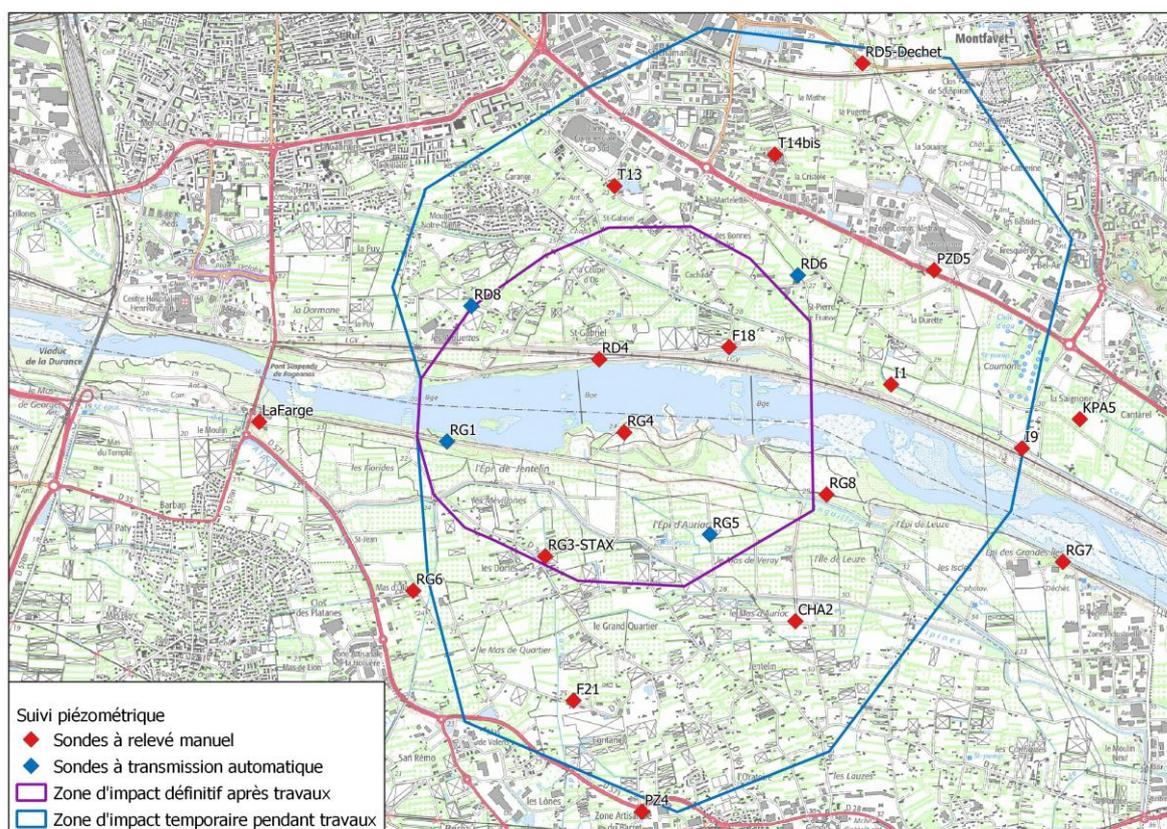
Figure 10 : Réseau de suivi piézométrique.

A noter que quatre des capteurs installés sont des sondes capables de télétransmission, ce qui a permis une surveillance de la nappe en quasi-temps réel durant la période de travaux, depuis une interface WEB. Il a été choisi de placer ces équipements sur les quatre piézomètres qui encadrent la zone travaux pour anticiper toute évolution « anormale ». Pour les autres capteurs, les données enregistrées ne peuvent être exploitées qu'après une relève sur le terrain.

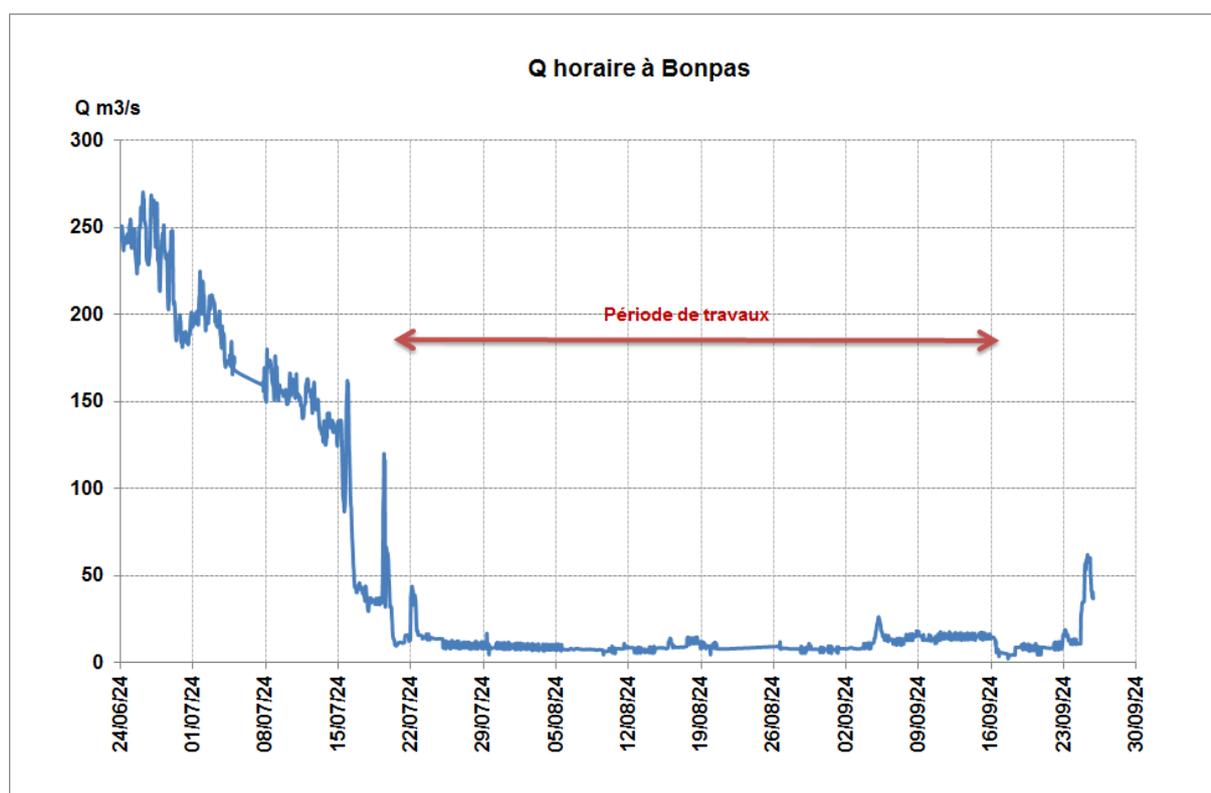
A noter la présence de quelques coups d'eau susceptibles d'influencer la piézométrie en champ proche de la rivière : d'abord juste avant le début des travaux (19/07 et 22/07 qui correspondent à des arrêts/reprises de restitutions par EDF), puis mi-août (16/08, événement orageux), et début septembre (05/09, événement orageux).

Figure 11 : Chronique des débits de la Durance durant les travaux

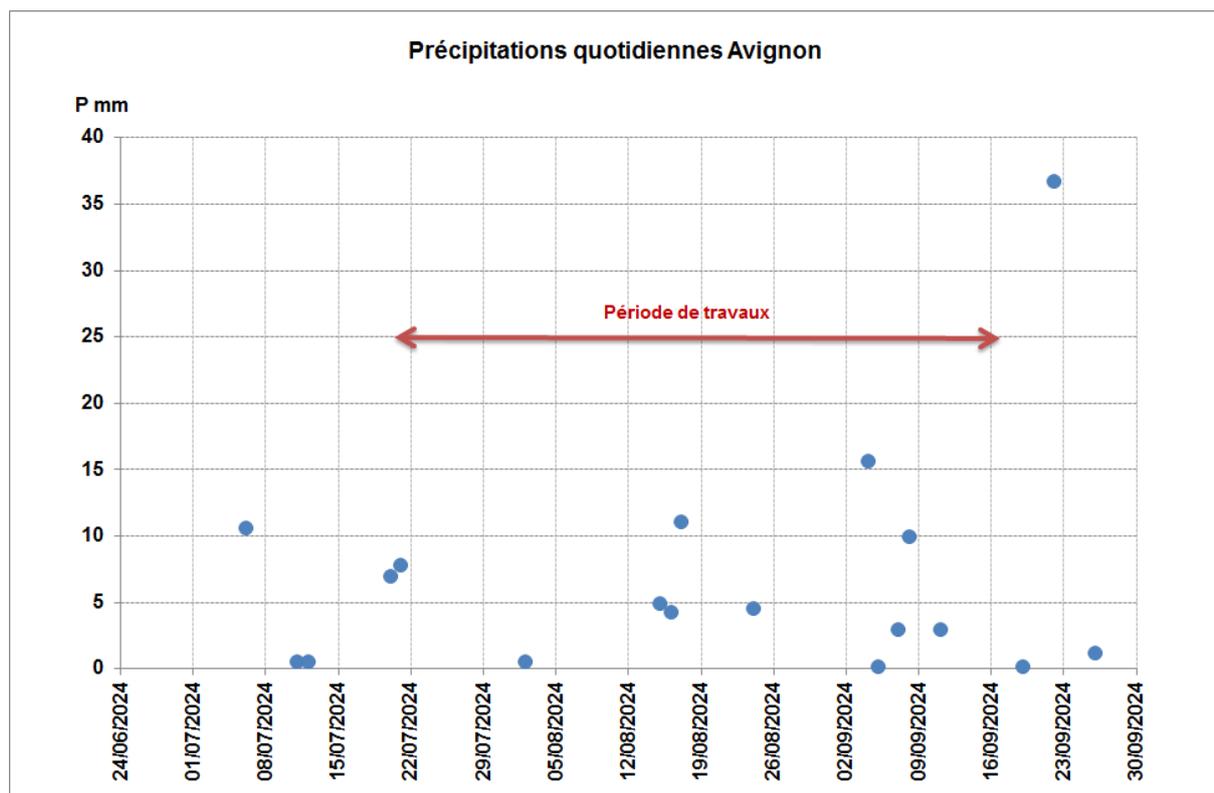
Durant tout l'été, les rares épisodes pluvieux sont trop faibles en cumul (< 15 mm) pour influencer la piézométrie. Il faut attendre le 23 septembre pour observer une pluie significative (37 mm).

Figure 12 : Chronique des précipitations enregistrées à Avignon durant les travaux.

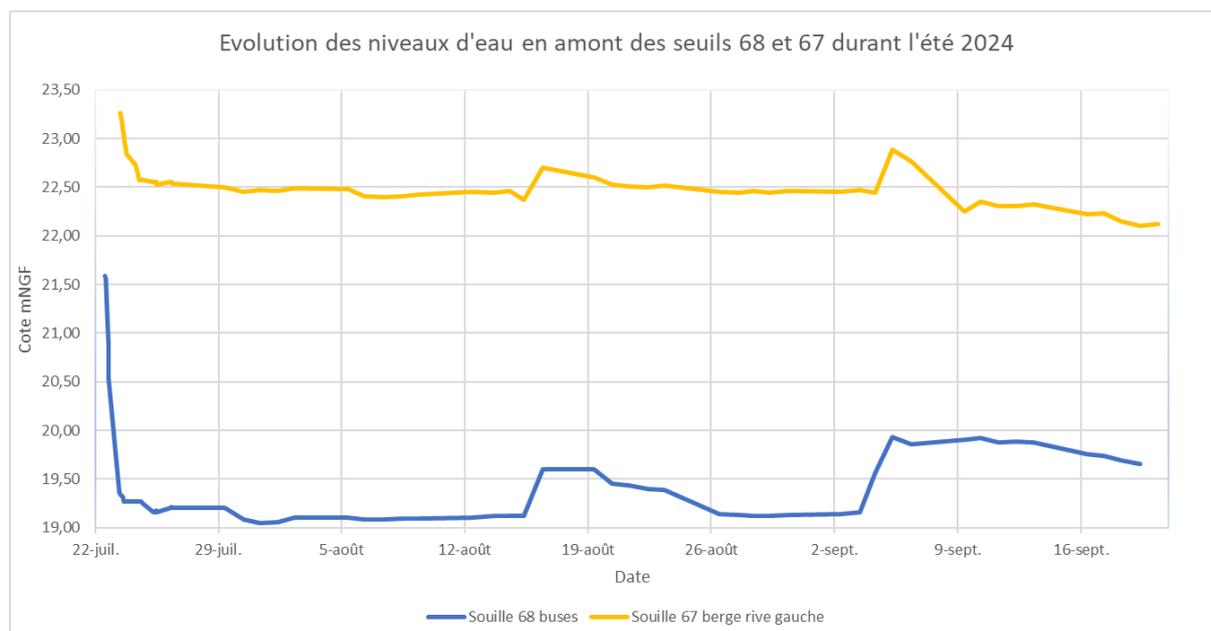
- Ceux de l'hydrologie de la Durance sur la période, tel que présenté précédemment, notamment des quelques coups d'eau survenus sur la période mais aussi des petites variations de débits qui peuvent sensiblement modifier les niveaux mesurés
- Ceux résultant des travaux menés.
- Ceux résultant de la qualité de la mesure réalisée. Ces chroniques ont été obtenues par mesure au niveau optique par un expert géomètre de l'entreprise, avec pour principal enjeu de surveiller l'atteinte des seuils minimum. Il ne s'agit pas d'une mesure de niveau aussi standardisée, régulière et précise que ce que fournirait une station limnimétrique. Pour autant ces données détiennent une information intéressante, et sont donc présentées ici après avoir fait l'objet d'un post-traitement (notamment un lissage des courbes).

Figure 13 : Evolution des niveaux d'eau en Durance au cours du chantier 2024

Pour le seuil 68 (courbe bleue) on observe que :

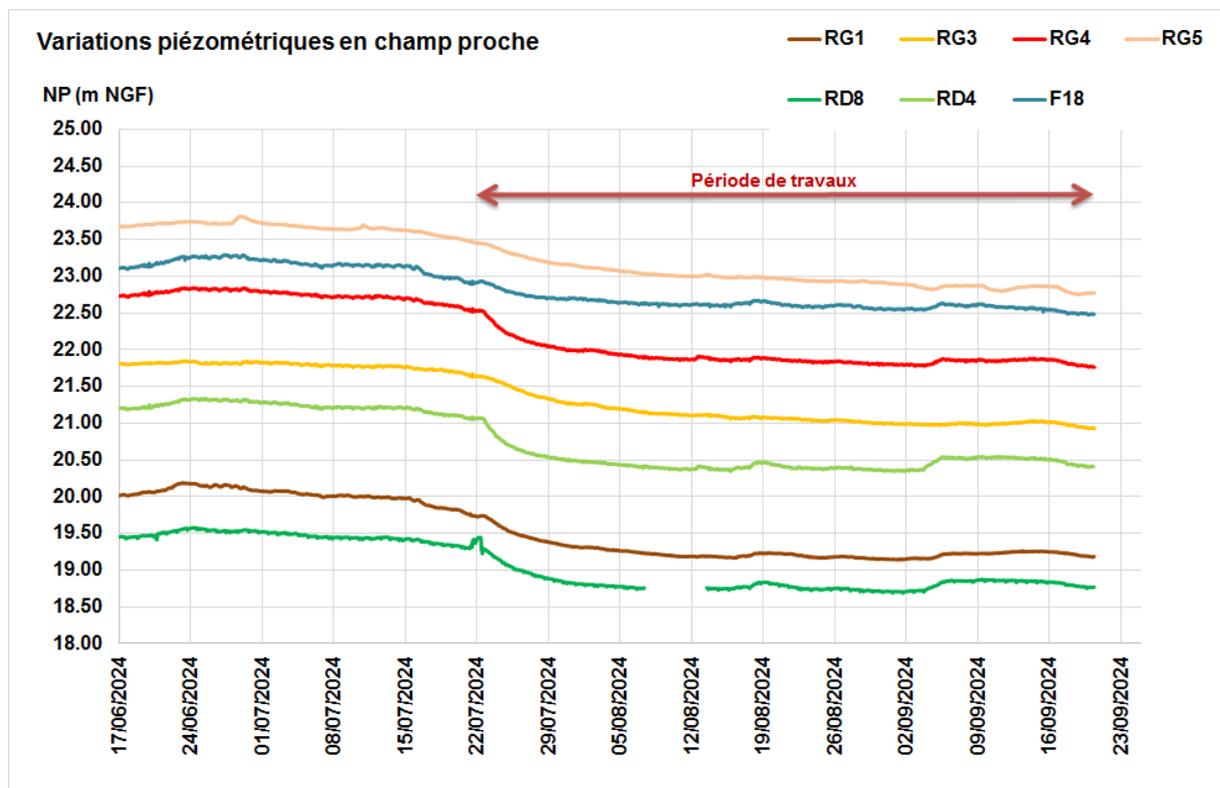
Figure 14 : Variations des niveaux de nappe durant les travaux (champ proche).

- On peut observer sur ces chroniques de façon évidente l'influence des travaux sur les seuils sur les piézomètres en champ proche ; on observe en effet des gradients de baisse qui deviennent plus importants pendant la phase travaux, avec une rupture de pente bien observable entre le 22 et le 25 juillet. Cette influence est plus difficile à identifier sur les piézomètres en champ moyen, et est inexistante sur les piézomètres en champ lointain.

Les graphes ci-dessous permettent de visualiser les variations piézométriques enregistrées durant l'été 2024 ; pour plus de lisibilité, ils sont regroupés en fonction de leur distance à la zone travaux (champ proche, champ moyen et champ lointain).

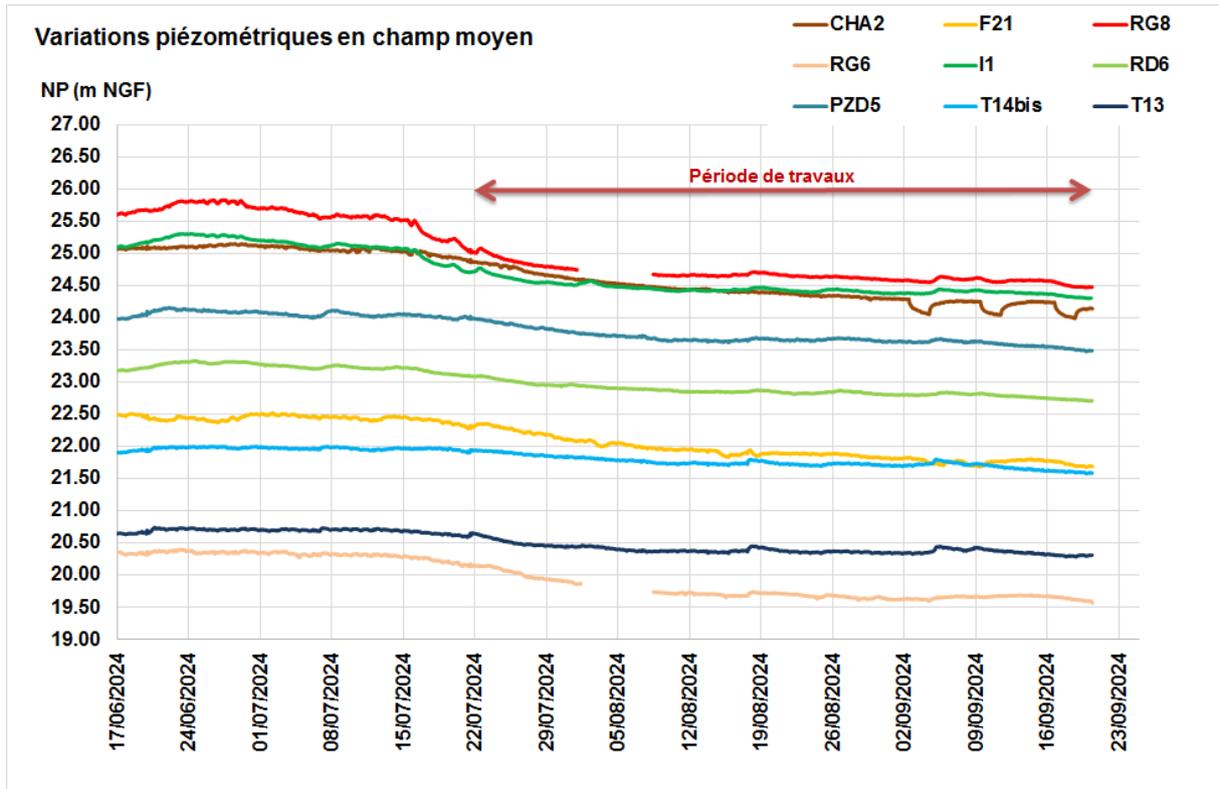
Figure 15 : Variation des niveaux de nappe durant les travaux (champ moyen).

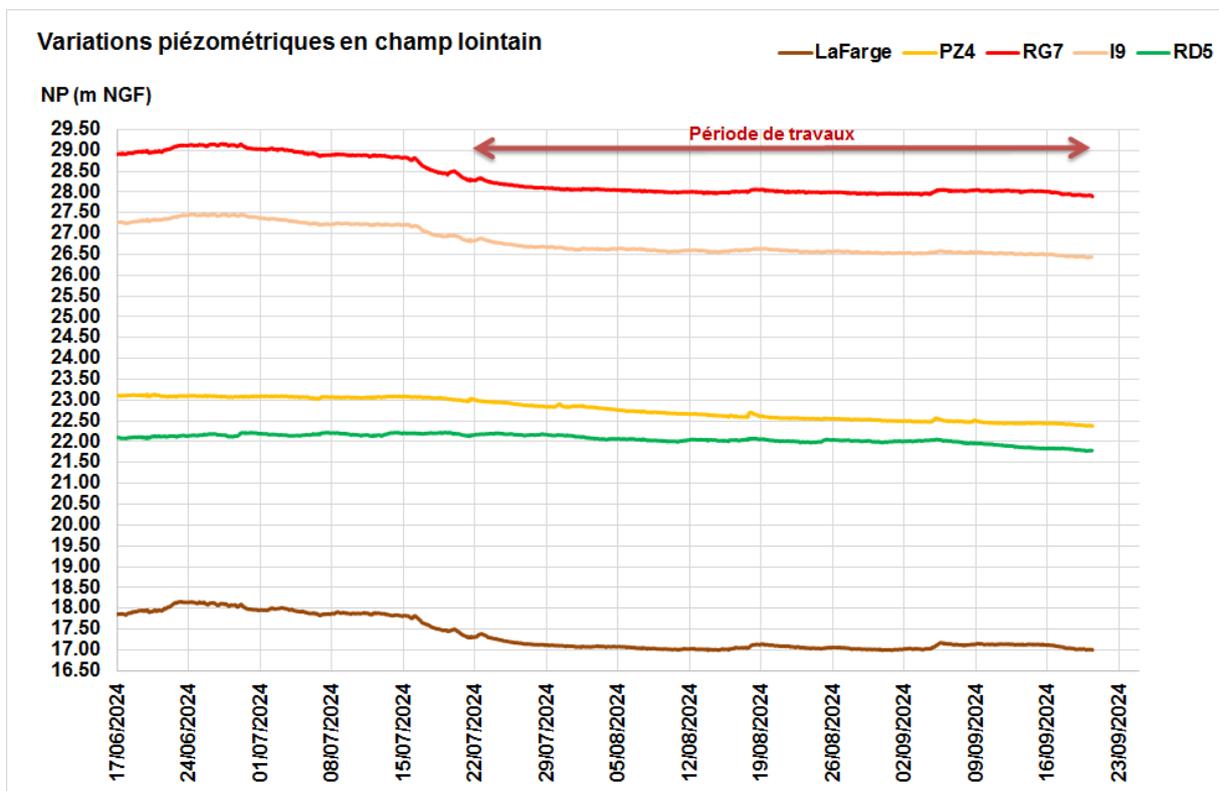
Figure 16 : Variation des niveaux de nappe durant les travaux (champ lointain).

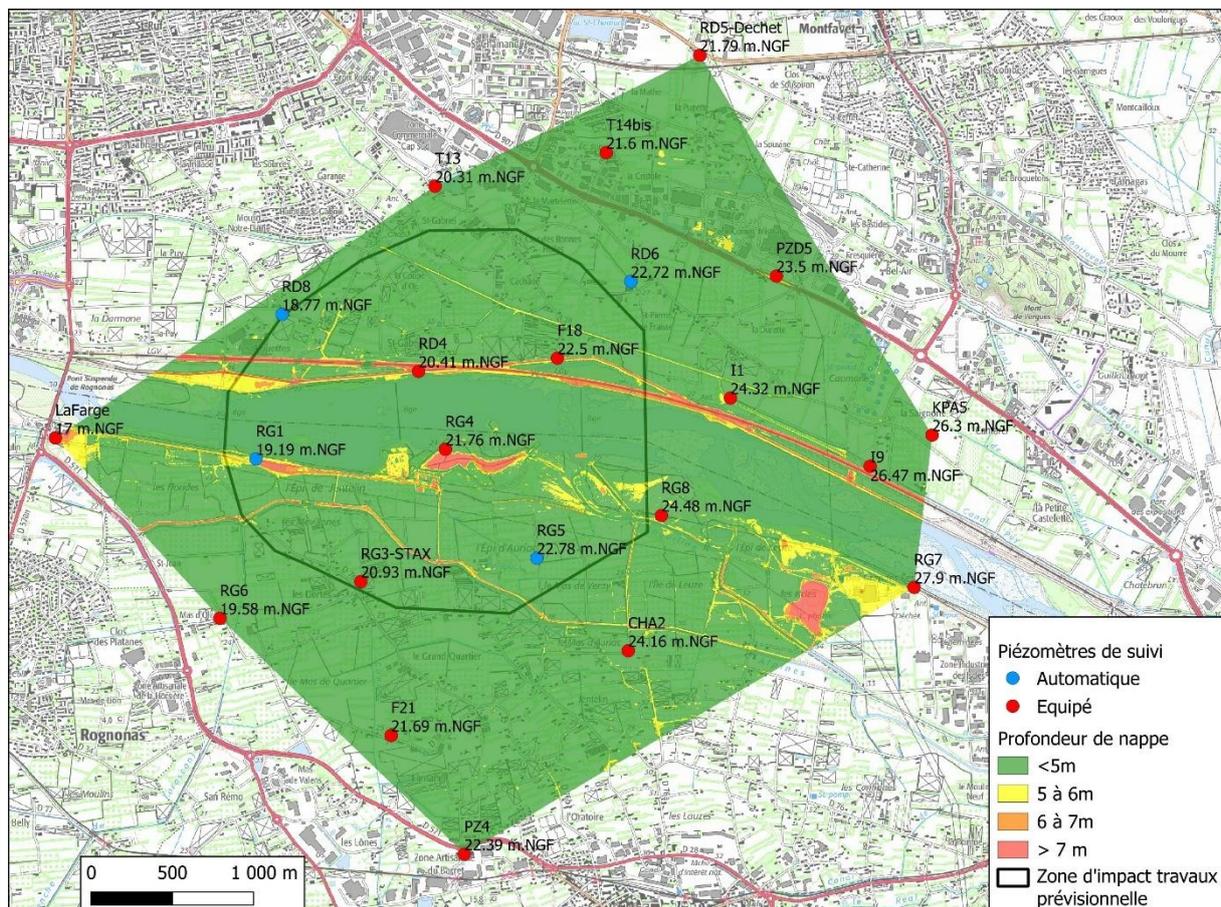
A noter que dans ces cartes, certaines zones apparaissent systématiquement en rouge/orange/jaune au droit d'infrastructures construites en surélévation par rapport au terrain naturel (ex : routes, digues). Compte tenu de la surélévation du terrain dans ces zones, la distance entre le sol et la nappe est ainsi artificiellement plus grande, mais pour autant la nappe n'est pas plus basse. Ces zones colorisées n'ont pas été corrigées dans l'image, mais il importe d'en donner la signification. Sur ces secteurs il n'y a pas de forage. Un seul forage domestique potentiel a vu un léger sous-passement du niveau de vigilance car l'habitation en question se situe sur un secteur réhaussé par rapport au terrain naturel proche.

Figure 17: Carte de profondeur de la nappe post-travaux, au 20/09/2024.

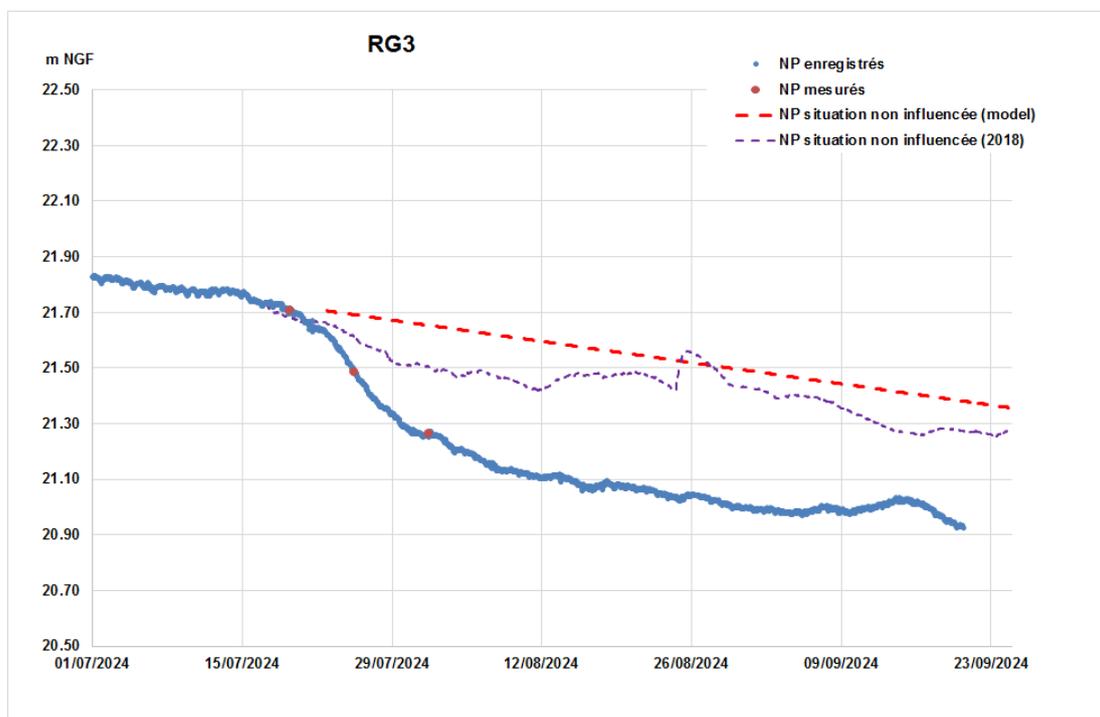
Il a en effet été nécessaire d'adapter le protocole d'interprétation des données de suivi de nappe, pour définir une situation non influencée. La méthode et ses résultats sont présentés en annexe du rapport. Dans un premier temps, cette méthode permet de proposer, piézomètre par piézomètre, une chronique de piézométrie « non influencée ». Le graphe ci-dessous permet d'illustrer le type de résultat obtenu sur un piézomètre.

Figure 18 : Exemple de situations piézométriques observées durant les travaux.

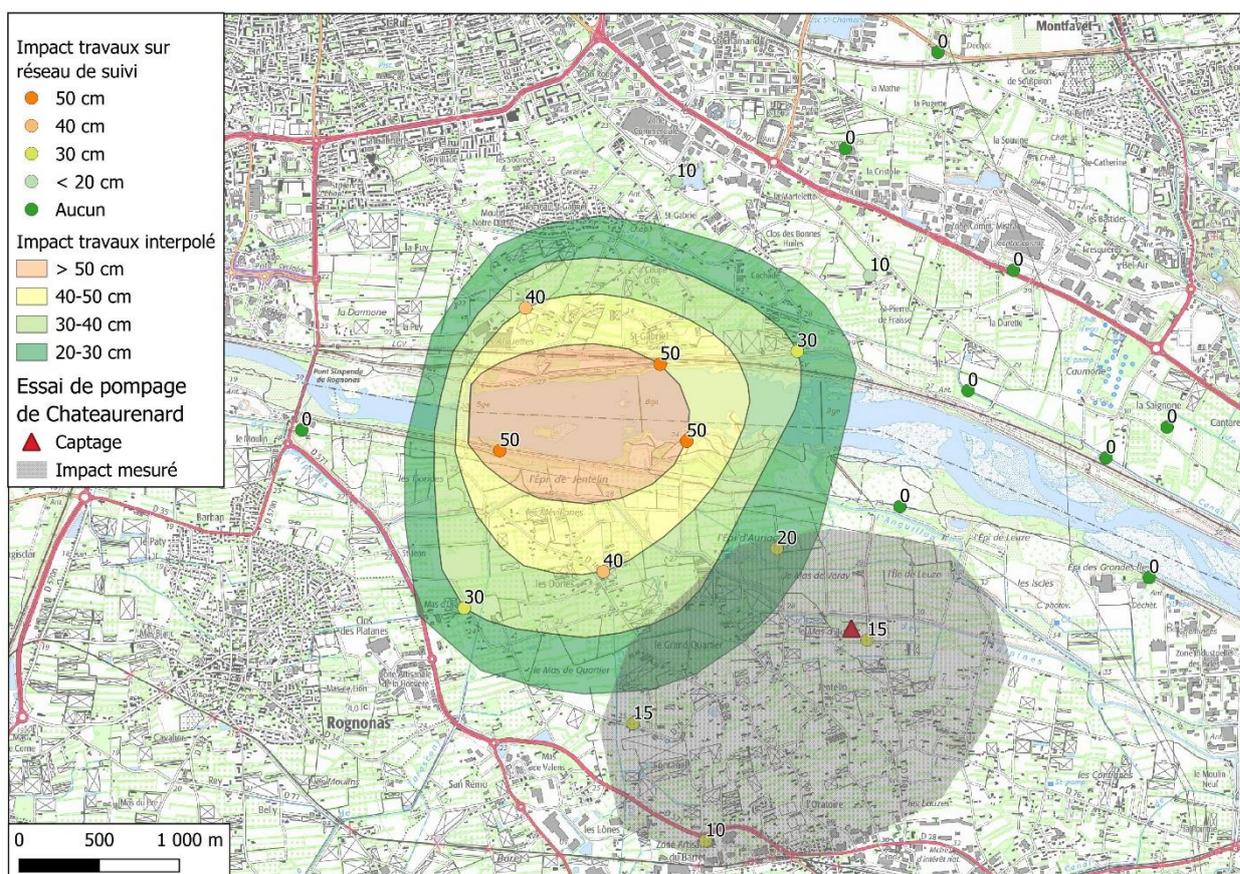
- On observe des baisses d'environ 50 cm en bordure des seuils
- En champ proche (environ 600 m), la baisse liée aux travaux est comprise entre 50 et 30 cm. A noter une légère dissymétrie entre rive droite et rive gauche : la zone d'impact semble plus étendue du côté Châteaurenard que du côté d'Avignon.
- En champ lointain, les impacts sont tellement faibles (>10 cm) qu'ils sont difficiles à estimer, en particulier en rive droite, au regard des autres facteurs influençant la piézométrie. De plus, sur la rive gauche, les observations sont « polluées » par le développement puis les tests de pompage réalisés durant l'été sur le champ captant d'Auriac-Lieuze ; ces travaux ont généré un sur-rabattement important sur une grande surface de la nappe.

Figure 19 : Carte des impacts piézométriques observés au 20 septembre (fin des travaux).

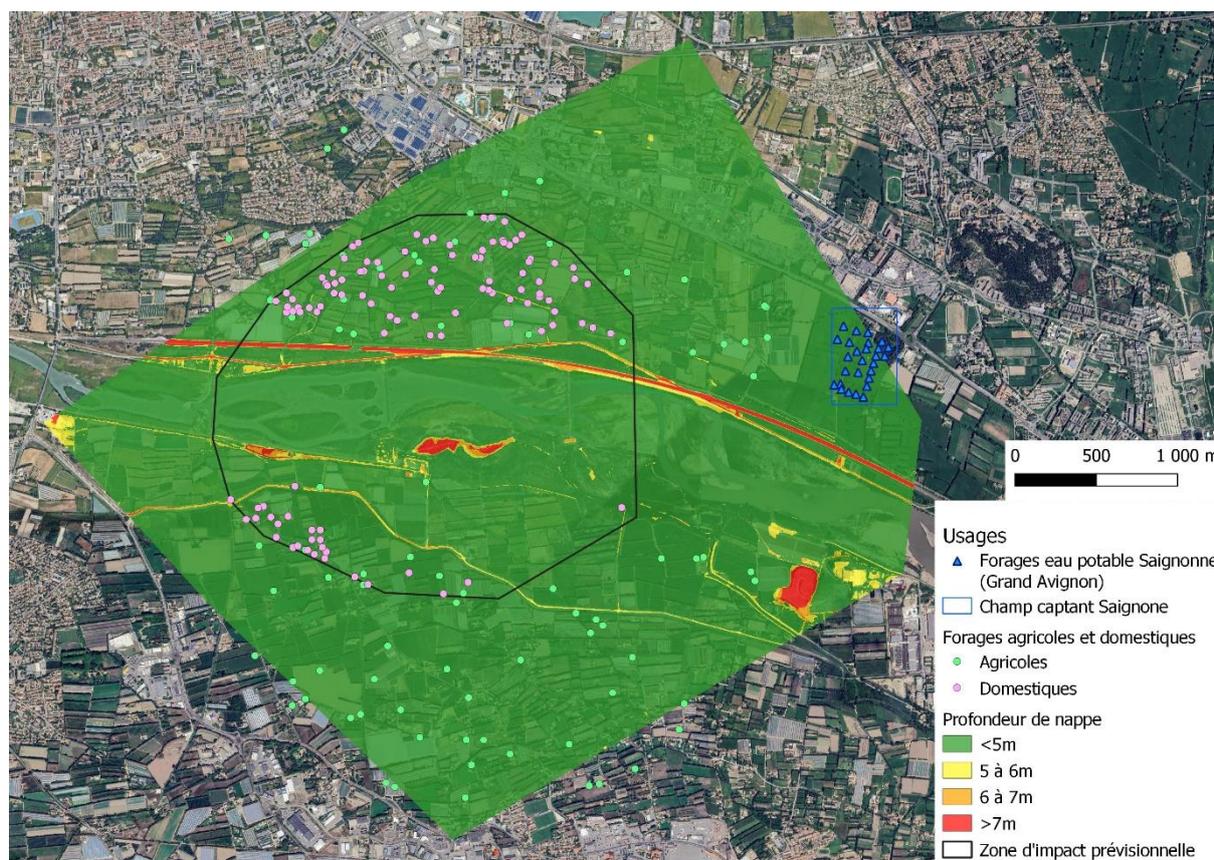
Figure 20 : Carte piézométrique au 19/07/2024 (avant travaux) et localisation des forages

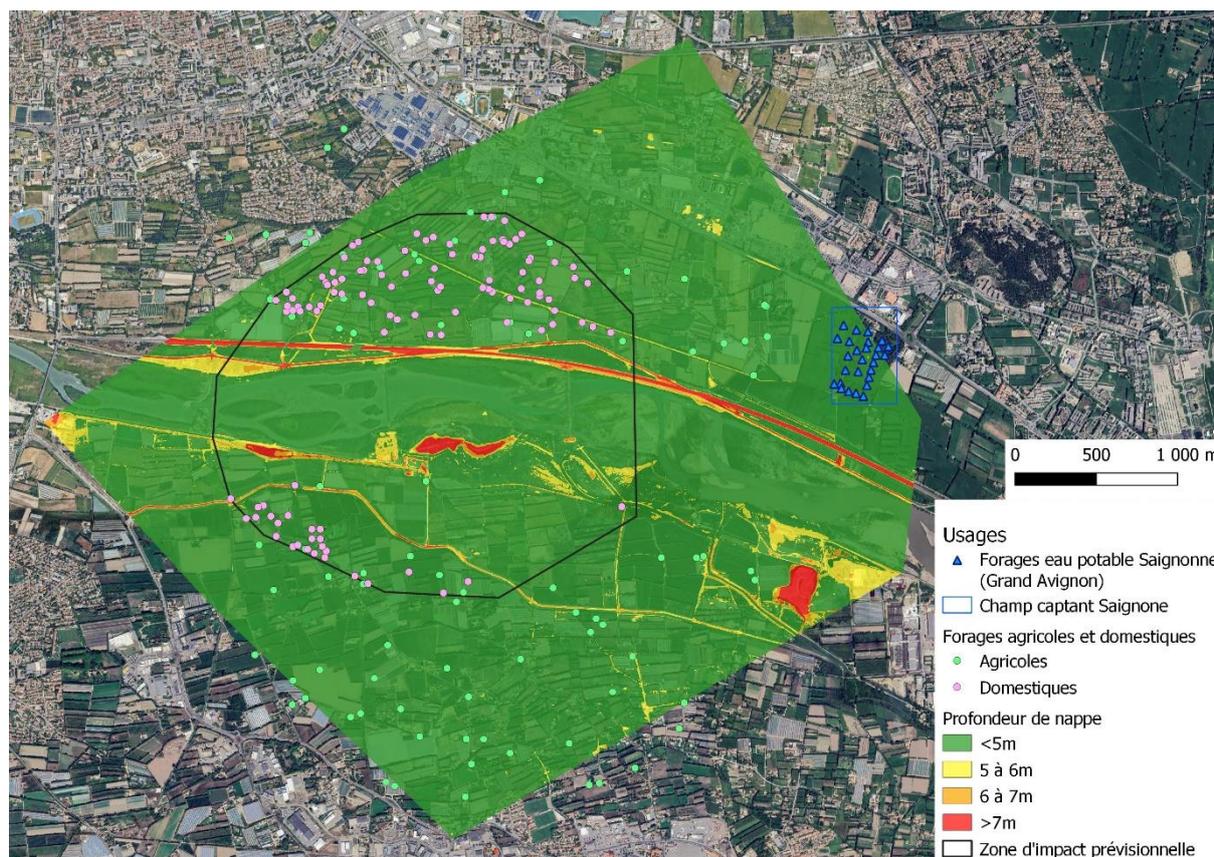
Figure 21 : Carte piézométrique au 20/09/2024 (fin du chantier) et localisation des forages

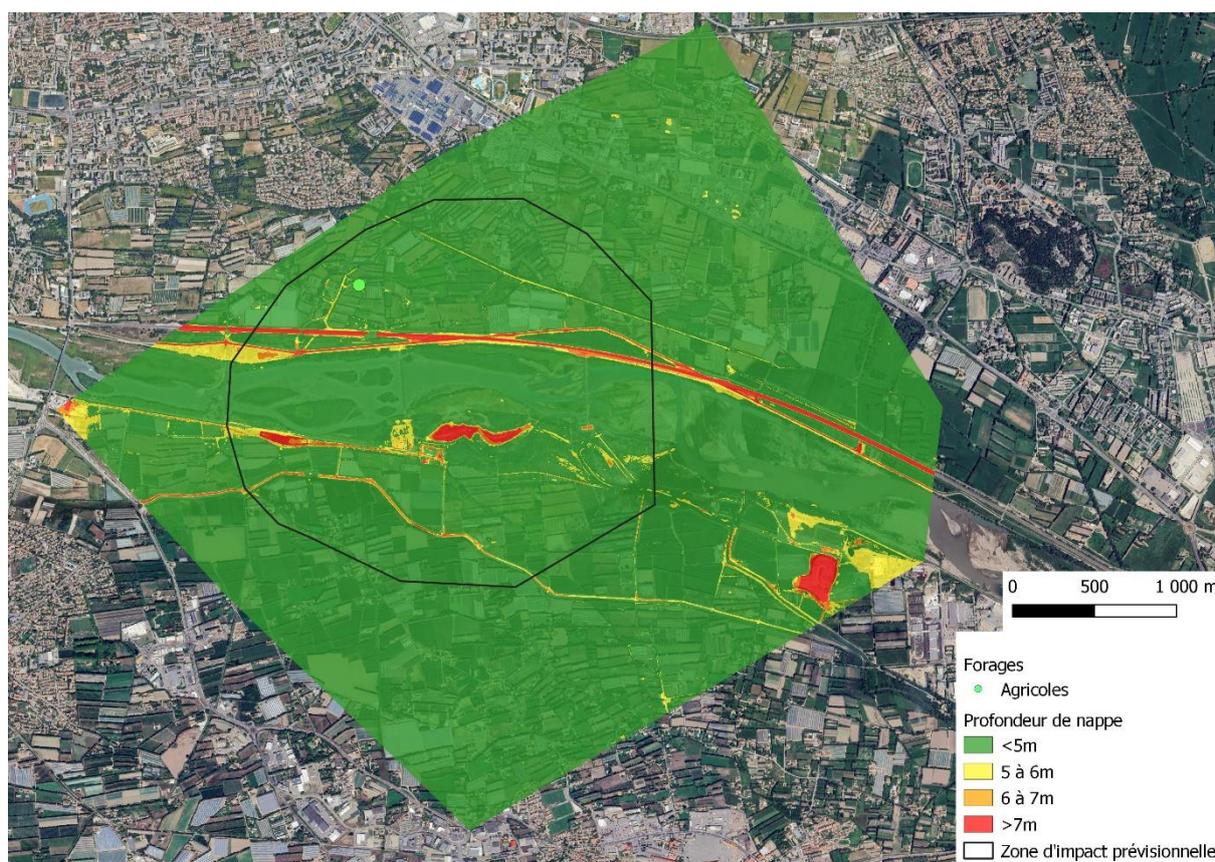
Un agriculteur de ceinture verte a témoigné le 07 août après midi de désamorçages fréquents sur la pompe équipant son forage. Suite à son appel, il a été fait un contrôle des niveaux de nappe dans les piézomètres proches. La profondeur de nappe rapportée au forage se situait alors entre 4.70 et 4.75m sous le terrain naturel, c'est-à-dire dans les normales de saison. Cette profondeur de nappe ne pose en principe aucun risque pour les forages existants, hormis pour les installations souffrant déjà de défauts de dimensionnement ou d'entretien. Ce niveau de nappe confortable et dans les normales de saison est également constaté sur l'ensemble de la zone couverte par le vaste

Figure 22 : Localisation du forage concerné sur la carte piézométrique du 08/08/2024

Bien que le contrôle du niveau piézométrique dans le secteur et le suivi de l'impact travaux sur la nappe conclue à la faible probabilité d'une incidence du chantier sur le forage, il a été décidé de mener une levée de doute sur site. Pour cela, un diagnostic du forage et de l'installation a été déclenché en mobilisant les entreprises sous astreinte qui ont pu se rendre sur place dès le lendemain matin (08 aout). Les entreprises ont constaté la vétusté de certains équipements de l'installation de pompage, et ont mené des tests de fonctionnement. Le diagnostic identifie que le problème provient de l'installation, notamment de la colonne de pompage (tubage PVC, clapet, crépine ...) et écarte tout lien entre les travaux des seuils et les dysfonctionnements constatés.

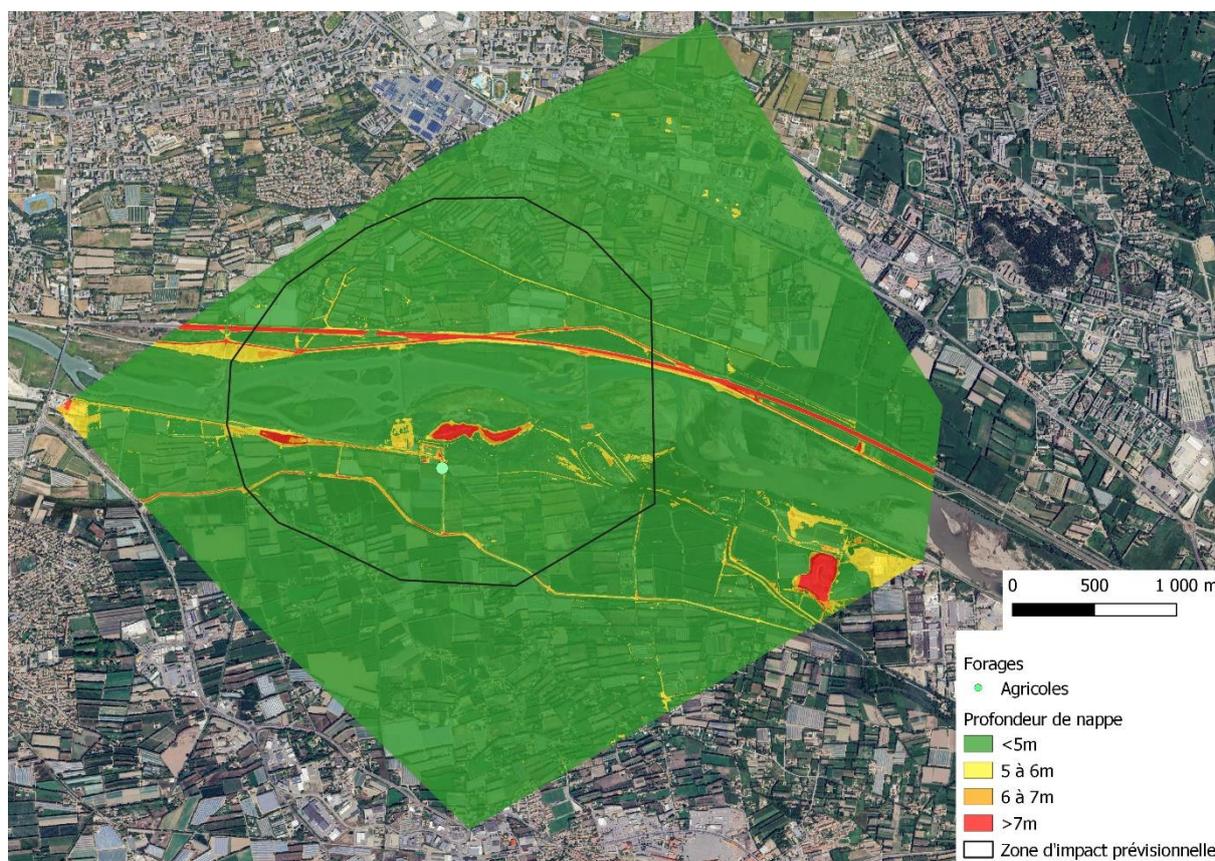
Le contrôle piézométrique du SMAVD révèle une profondeur du toit de la nappe à environ 3.7-3.8m de profondeur au droit du forage, c'est-à-dire dans les normales de saison, à un niveau qui ne pose en principe aucun souci. Le forage fait environ 18m de profondeur. L'abaissement piézométrique depuis le 19/07 (avant le démarrage des travaux) est de l'ordre de -70 à -75 cm dans ce secteur, dont environ -40 à -50 cm liés aux travaux (le reste de l'abaissement est lié principalement à l'arrêt des restitutions au 22/07, et dans une moindre mesure à la lente décroissance estivale du niveau de nappe qui a lieu tous les étés du fait de l'influence décroissante des retours de l'irrigation).

Figure 23 : Localisation du forage concerné sur la carte piézométrique du 22/08/2024

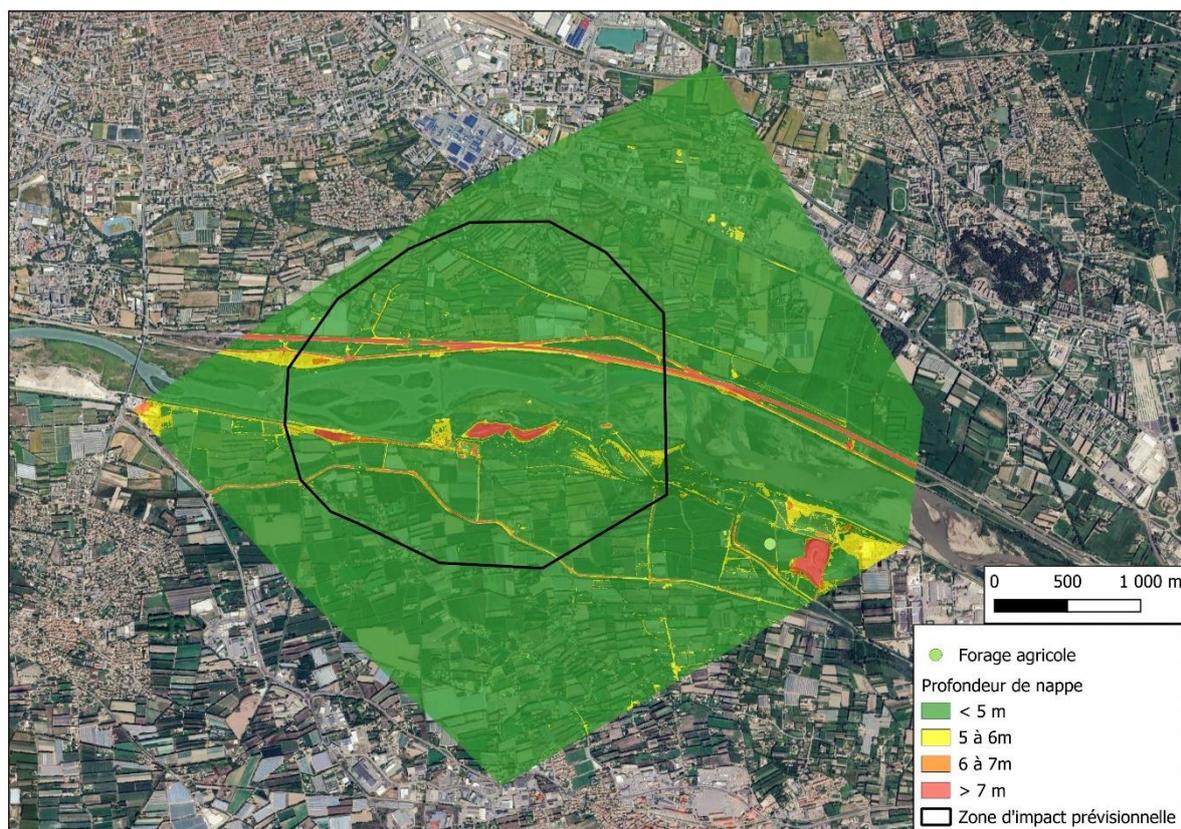
Après cet échange avec l'agriculteur concerné, il a été conclu que l'impact travaux très faible sur le secteur, couplé à un niveau de nappe haut pour la saison, et à un défaut non imputable à un niveau de nappe, excluait une défaillance causée par les travaux. Aucun diagnostic n'a donc été mené par le SMAVD.

Figure 24: Localisation du forage concerné sur la carte piézométrique du 22/08/2024

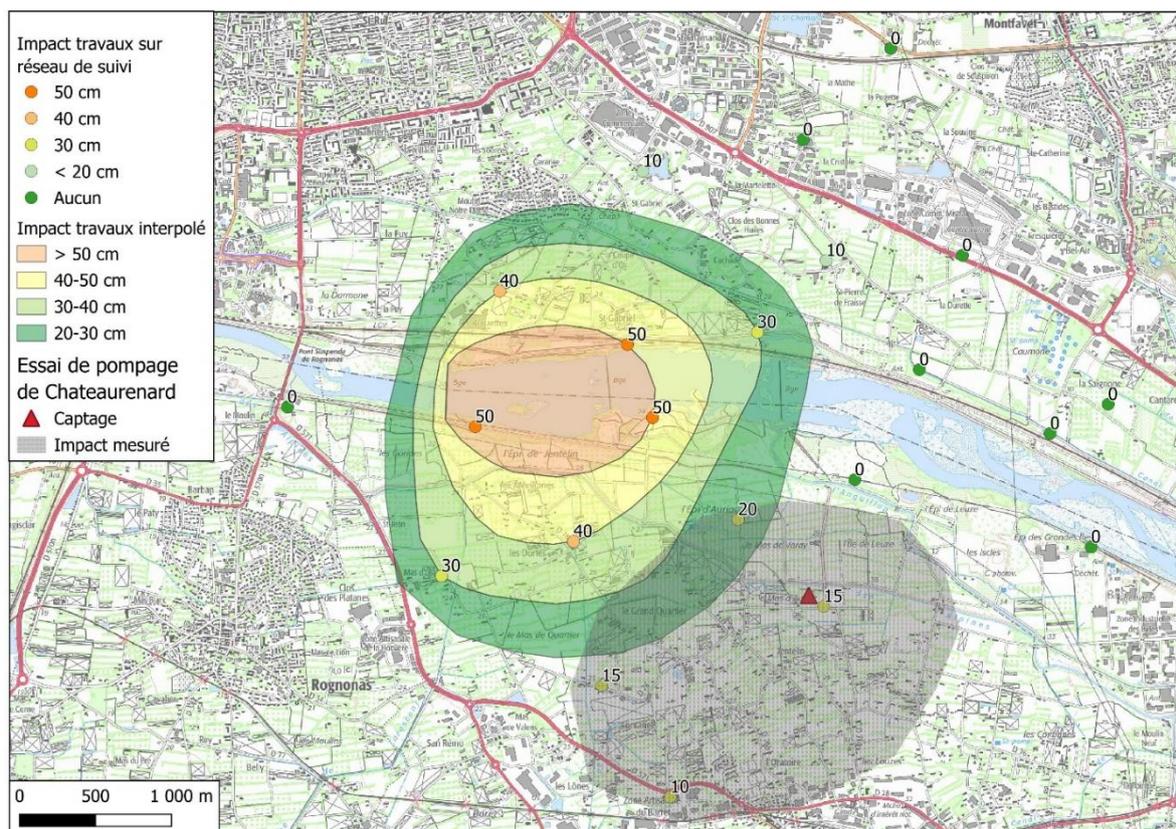
- On observe des baisses d'environ 50 cm en bordure des seuils
- En champ proche (environ 600m), la baisse liée aux travaux est comprise entre 50 et 30 cm. A noter une légère dissymétrie entre rive droite et rive gauche : la zone d'impact semble plus étendue du côté Châteaurenard que du côté d'Avignon.
- En champ lointain, les impacts sont tellement faibles (>10 cm) qu'ils sont difficiles à estimer, en particulier en rive droite. De plus, sur la rive gauche, les observations sont « polluées » par le développement puis les tests de pompage réalisés durant l'été sur le nouveau champ captant d'Auriac-Lieuze de la régie des eaux Terres de Provence ; ces travaux AEP ont généré un sur-rabatement important sur une grande surface de la nappe comme indiqué dans la figure qui suit.

Figure 25 : Carte des impacts piézométriques observés au 20 septembre (fin des travaux).

A noter que les hypothèses pessimistes d'impact « réhaussé » durant la phase chantier n'ont pas été constatées. Ceci s'explique notamment par la procédure retenue pour la réalisation des travaux de terrassement qui s'est attachée à abaisser le moins possible les niveaux d'eau, et à les suivre finement.
