RETABLISSEMENT DE LA FRANCHISSABILITE PISCICOLE SUR LES SEUILS 68, 67 ET 66 EN AVAL DE BONPAS

RAPPORT BILAN DU COMPORTEMENT DE LA NAPPE LORS DE L'ETE 2024 ET DU CHANTIER SUR LES SEUILS

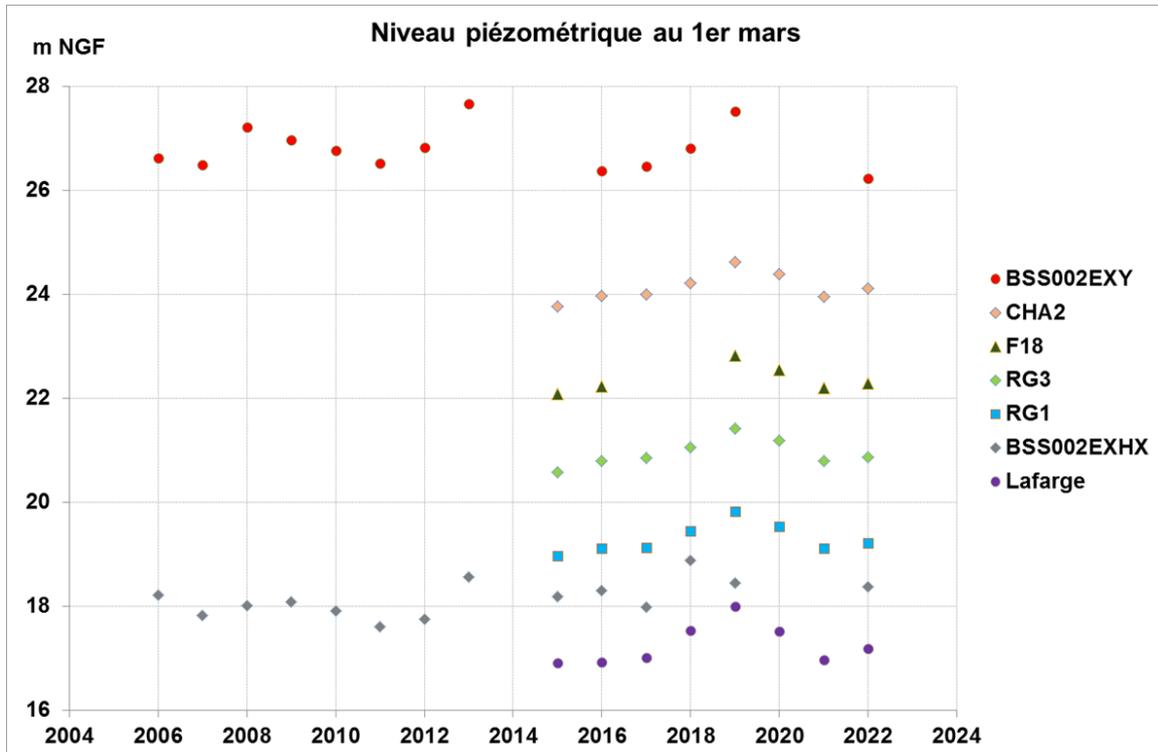
remise en eau de certains canaux agricoles), il suffira de comparer les niveaux piézométriques observés sur le réseau de suivi au 1er mars aux données antérieures. En cas de sous-passement significatif par rapport aux données historiques, la recherche d'une année passée présentant un cumul mensuel des débits équivalents pourrait permettre par comparaison d'affiner cette estimation. En effet, rappelons qu'historiquement, on observe une excellente corrélation entre niveaux de nappe au 1er mars et hydraulicité de la Durance les 30 jours précédents en période hivernale.

Figure 26 : Rappel des niveaux historiques de nappe au 1er mars sur les piézomètres de référence

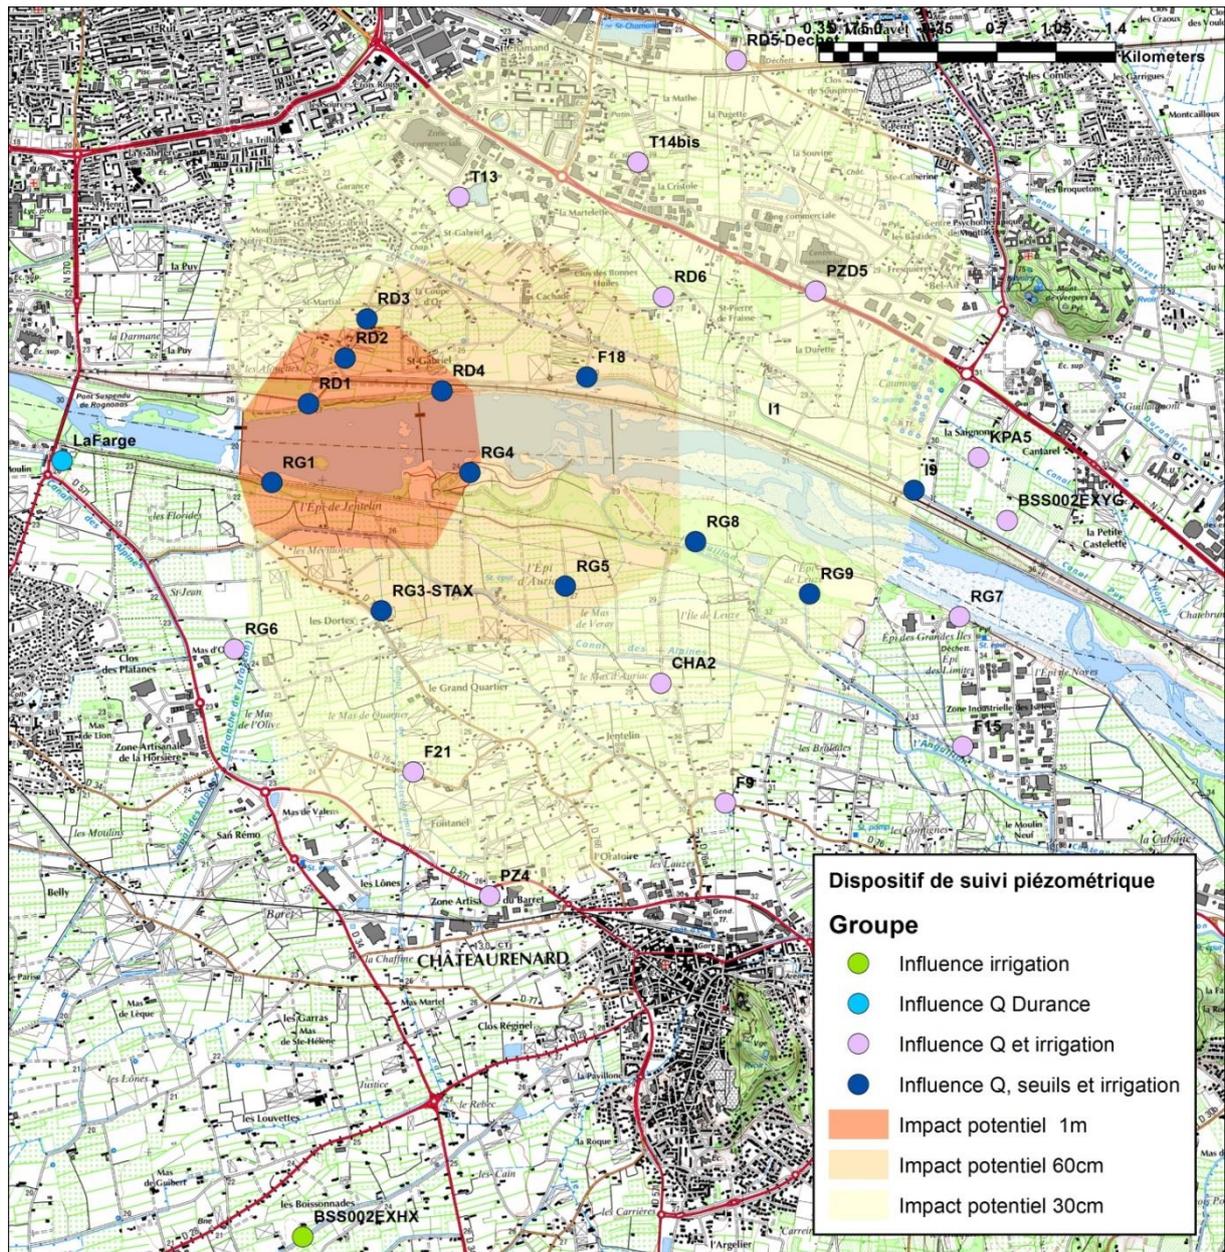
Figure 27: Catégorisation des piézomètres du réseau de suivi (HYDROFIS & BRLI, 2024).

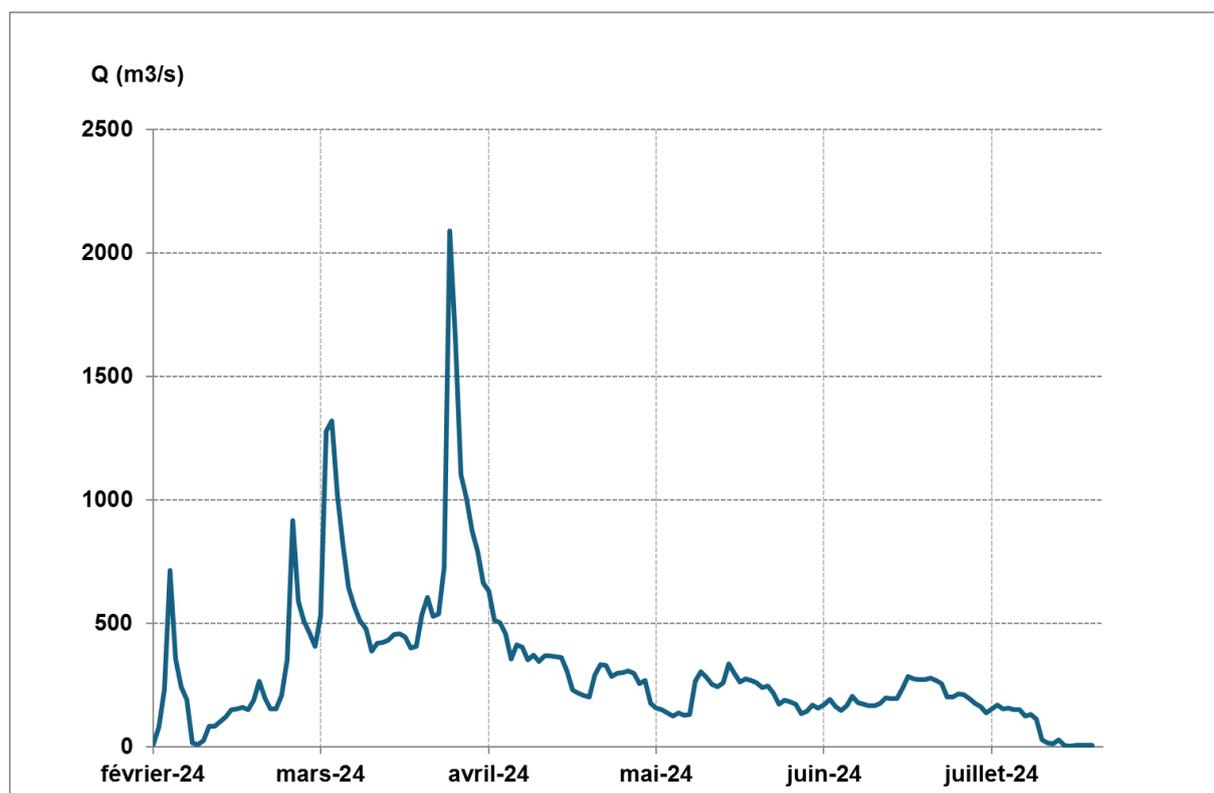
Le graphe ci-dessous permet de constater le caractère exceptionnel de l'année 2024 en termes d'hydraulicité de la Durance, avec un régime de restitutions continu du début avril à la mi-juillet 2024.

Figure 28: Débit journalier en Durance en 2024.

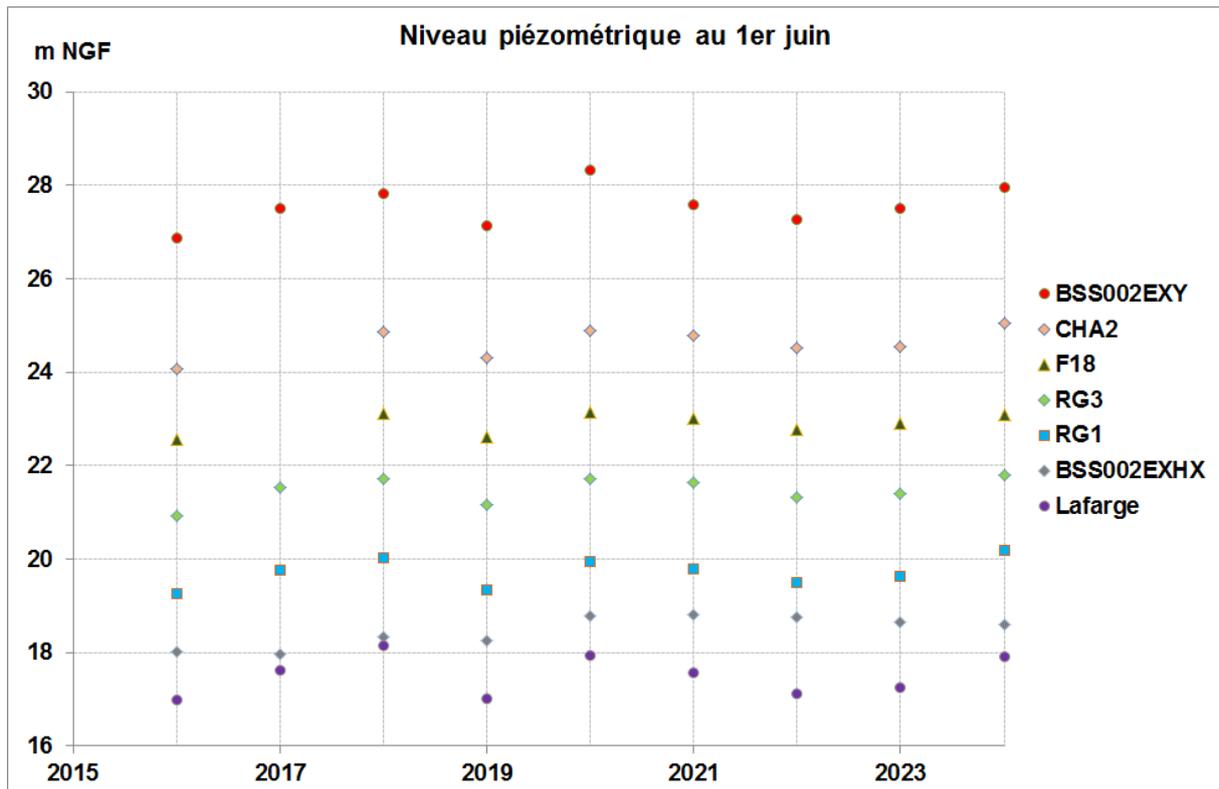
- En termes de situation piézométrique, deux années se rapprochent des niveaux hauts de nappe observés au 1^{er} juin 2024 : 2020 et 2018.
- L'analyse de l'historique des débits montre à quel point 2024 est exceptionnel : si on remonte jusqu'en mars, 2024 n'a pas d'équivalent. L'année qui s'en rapproche le plus est 2018 avec des hydraulicités proches sur les mois de mai et de juin.

Figure 29: Situation piézométrique au 1^{er} juin de 2015 à 2024 sur les piézomètres de référence.

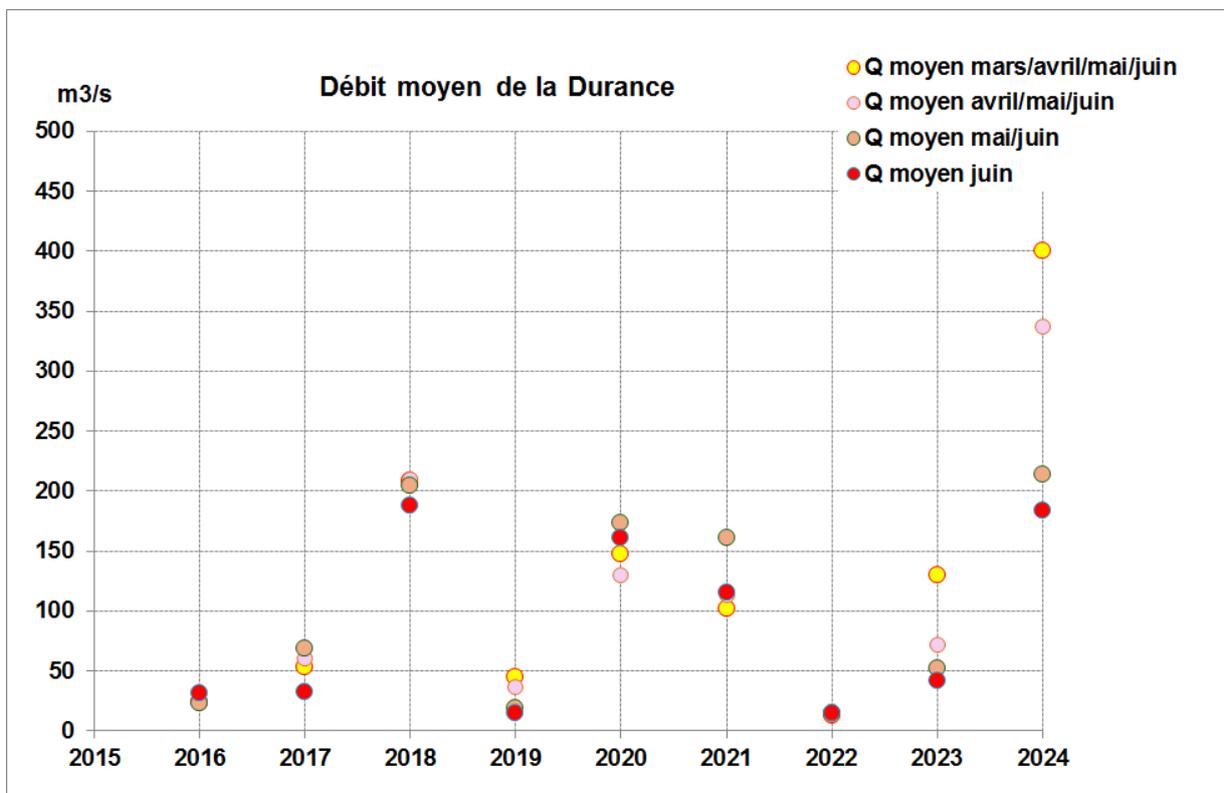
Figure 30: Débit moyen en Durance sur des périodes variables de 2016 à 2024.

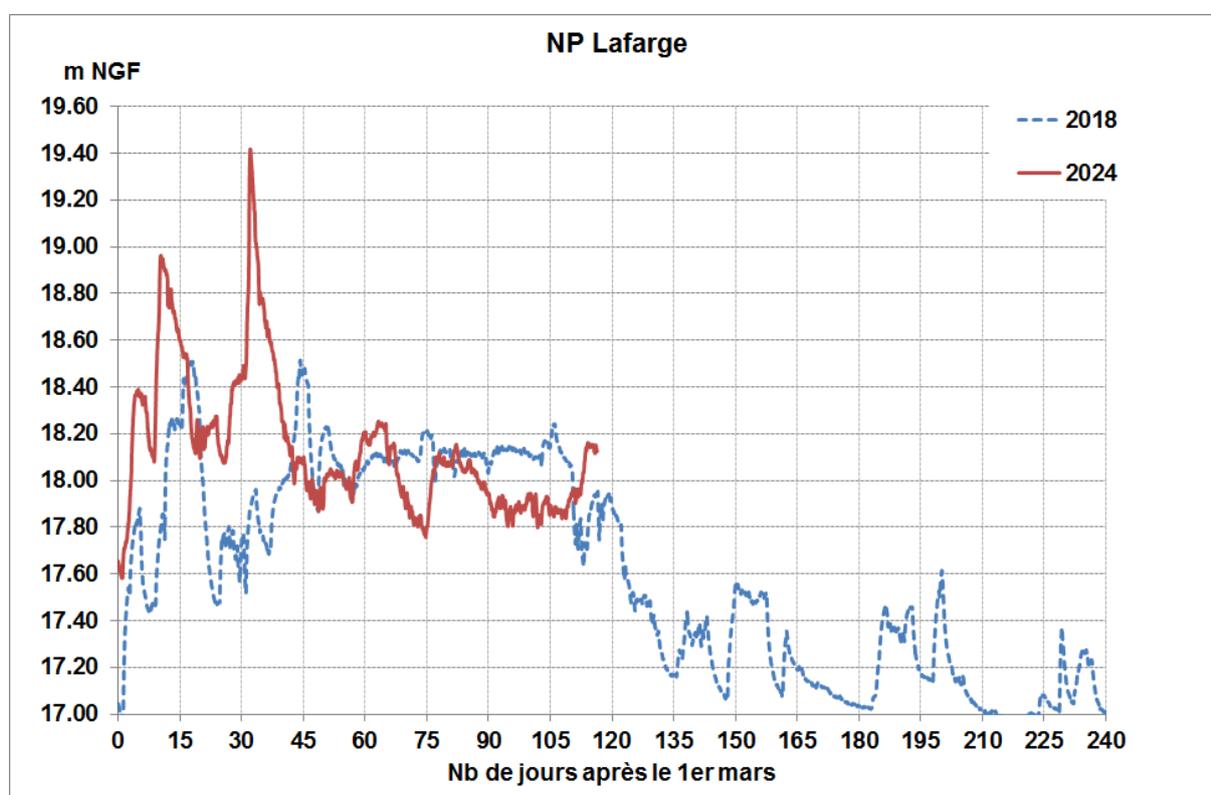
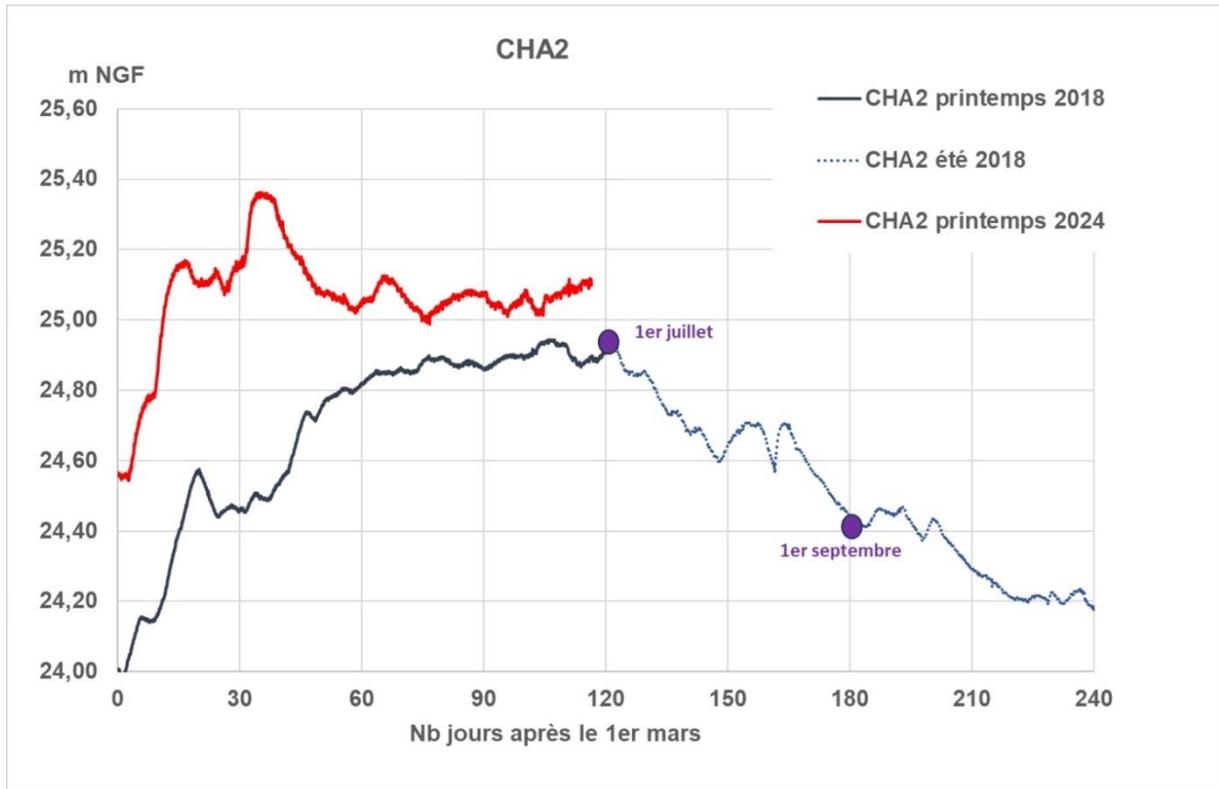
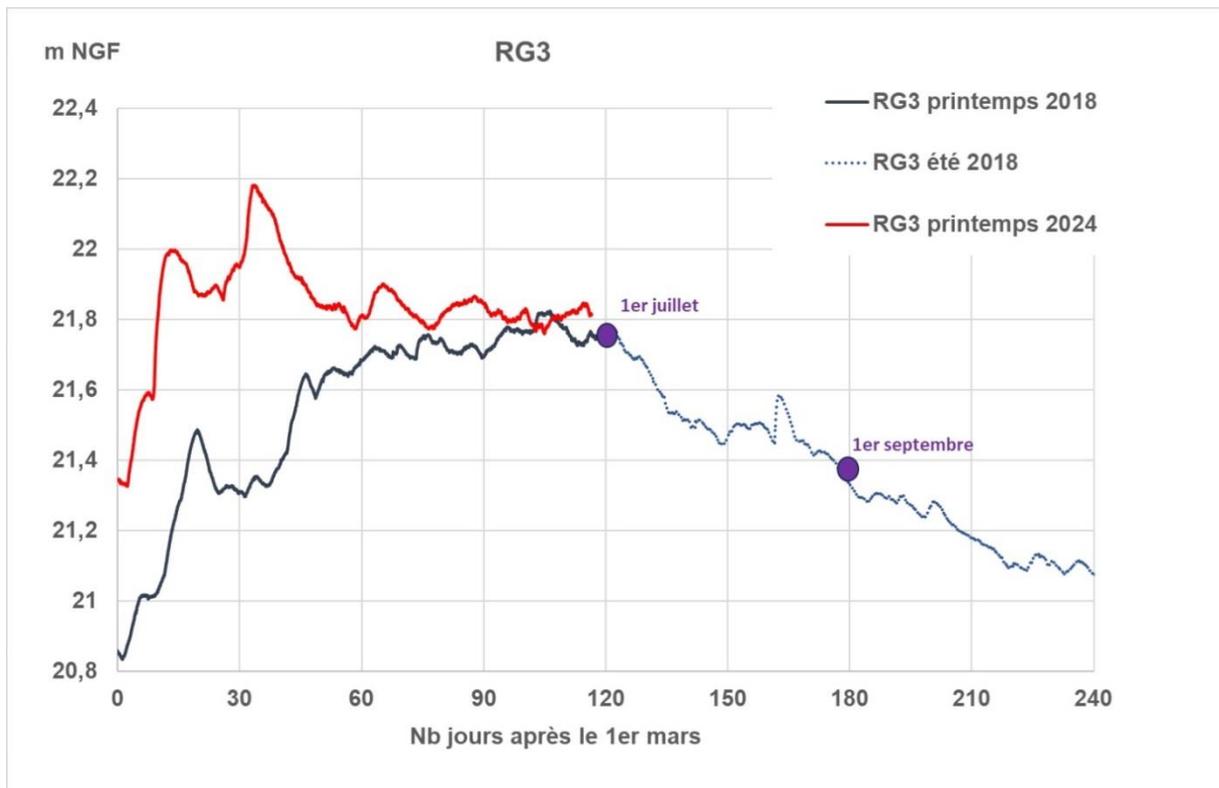
On peut observer des situations sur le mois de juin très similaires avec des écarts piézométriques de l'ordre de 20 cm. Rappelant qu'en 2018, les restitutions avaient été stoppées au 1^{er} juillet, cela permet d'appréhender la dynamique de nappe à la baisse consécutivement à cet arrêt ; pour les piézomètres dans la zone projet, on peut observer des baisses de nappe qui varient en fonction de la distance à la Durance et qui vont s'étaler du 1^{er} juillet à la fin octobre.

Figure 31: Comparaison des variations piézométriques entre 2018 et 2024.

Au vu de ces observations, il nous semble pertinent de prendre 2018 comme année de référence sur les évolutions probables de la nappe consécutivement à l'arrêt des restitutions dans une situation non influencée par les travaux.

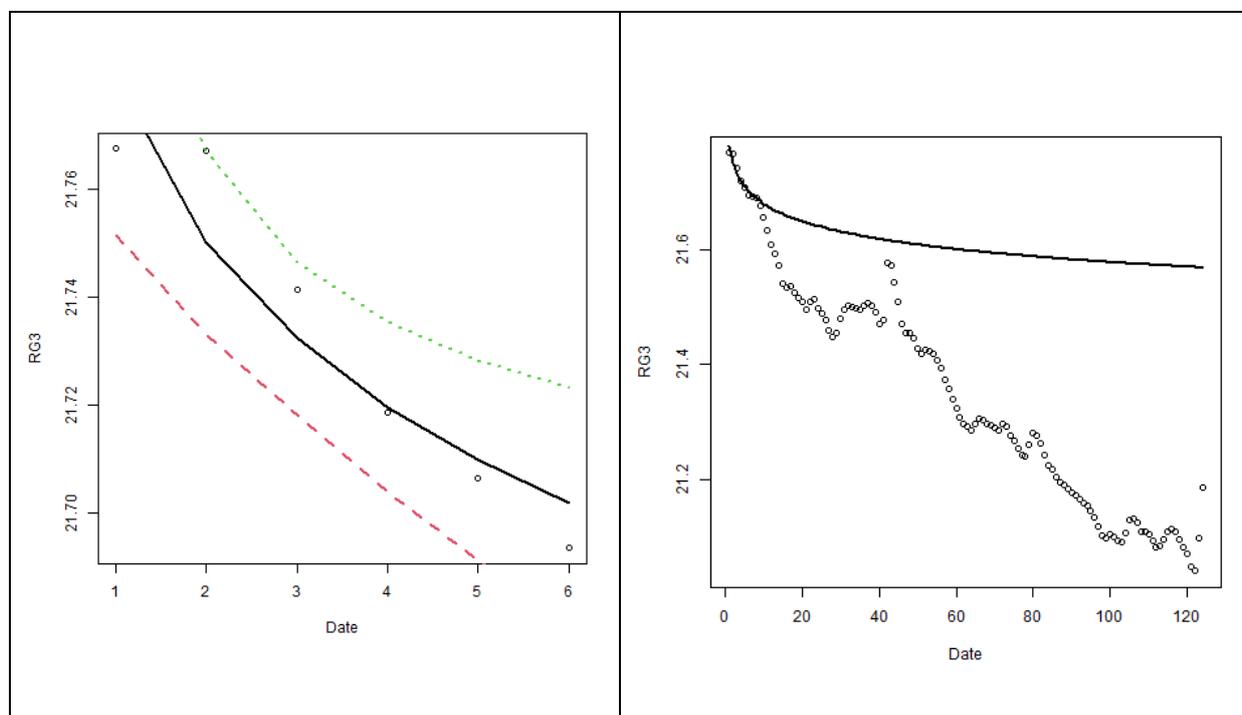
Cette approche a été conduite sur l'ensemble des piézomètres avec des chroniques en 2018. Il a été constaté qu'une calibration sur 5 jour n'est pas suffisante pour modéliser la dynamique de la nappe jusqu'à fin octobre. La courbe modélisée ne reproduit jamais correctement le comportement de long terme.

Figure 32: Visualisation de la modélisation calibrée sur 5 jours de l'évolution du toit de nappe pour RG3.

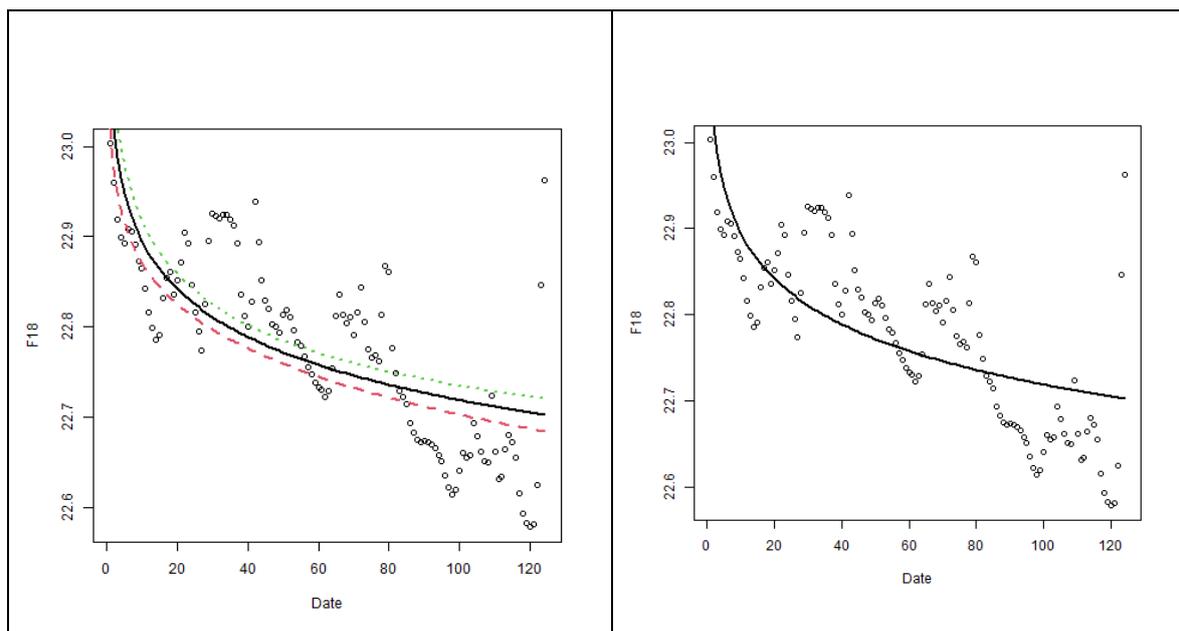
Visualisation de la modélisation calibrée sur 120 jours de l'évolution du toit de nappe pour F18.

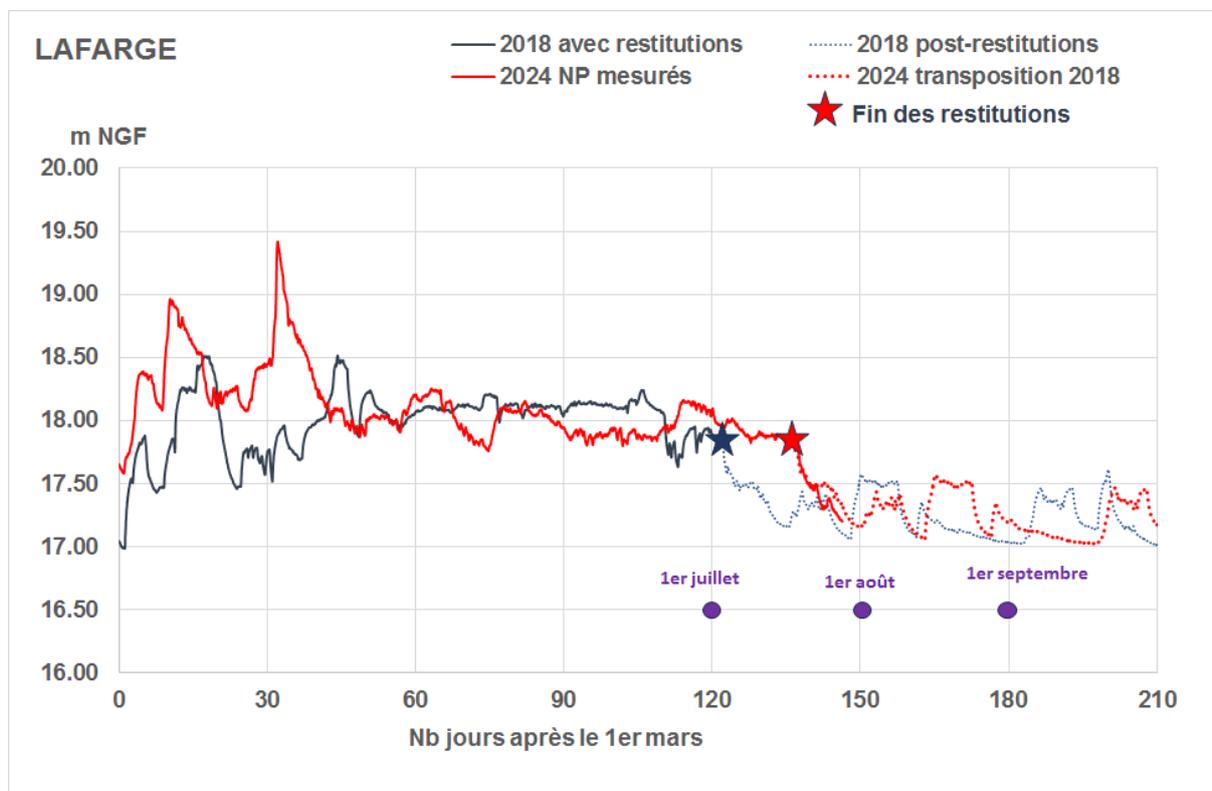
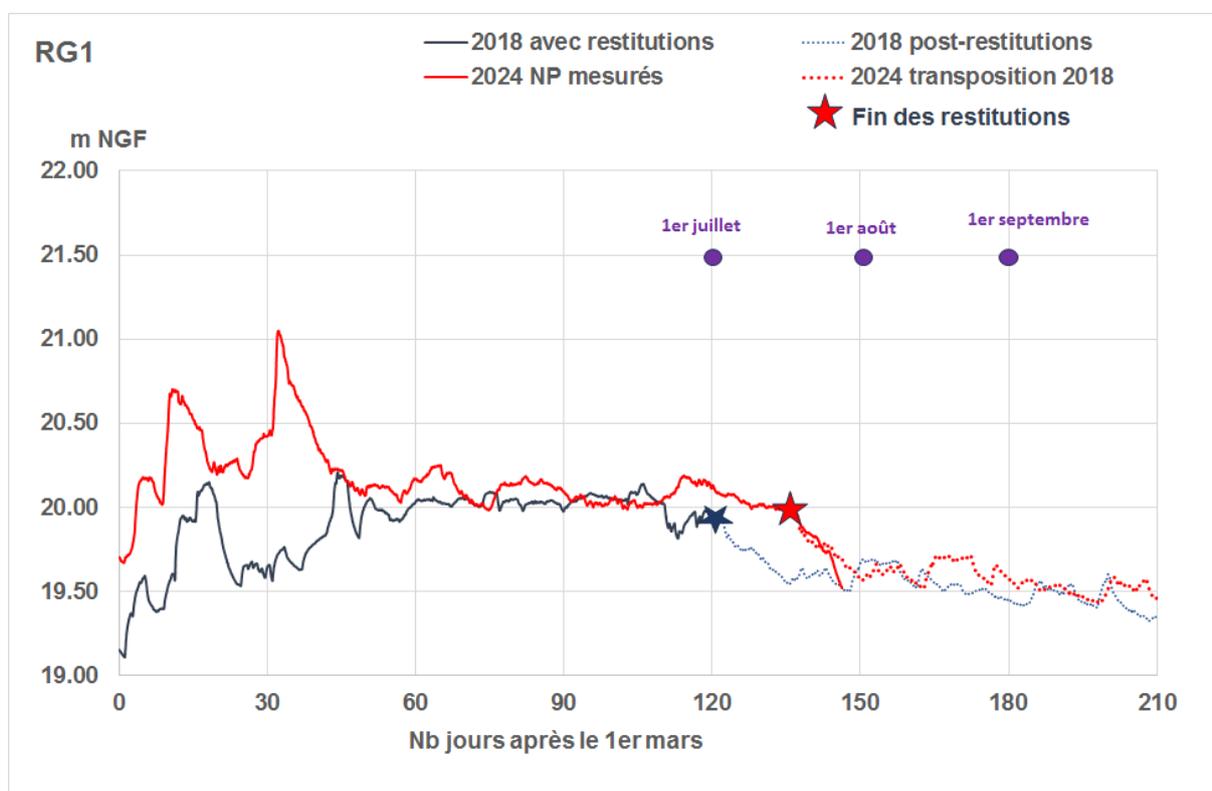
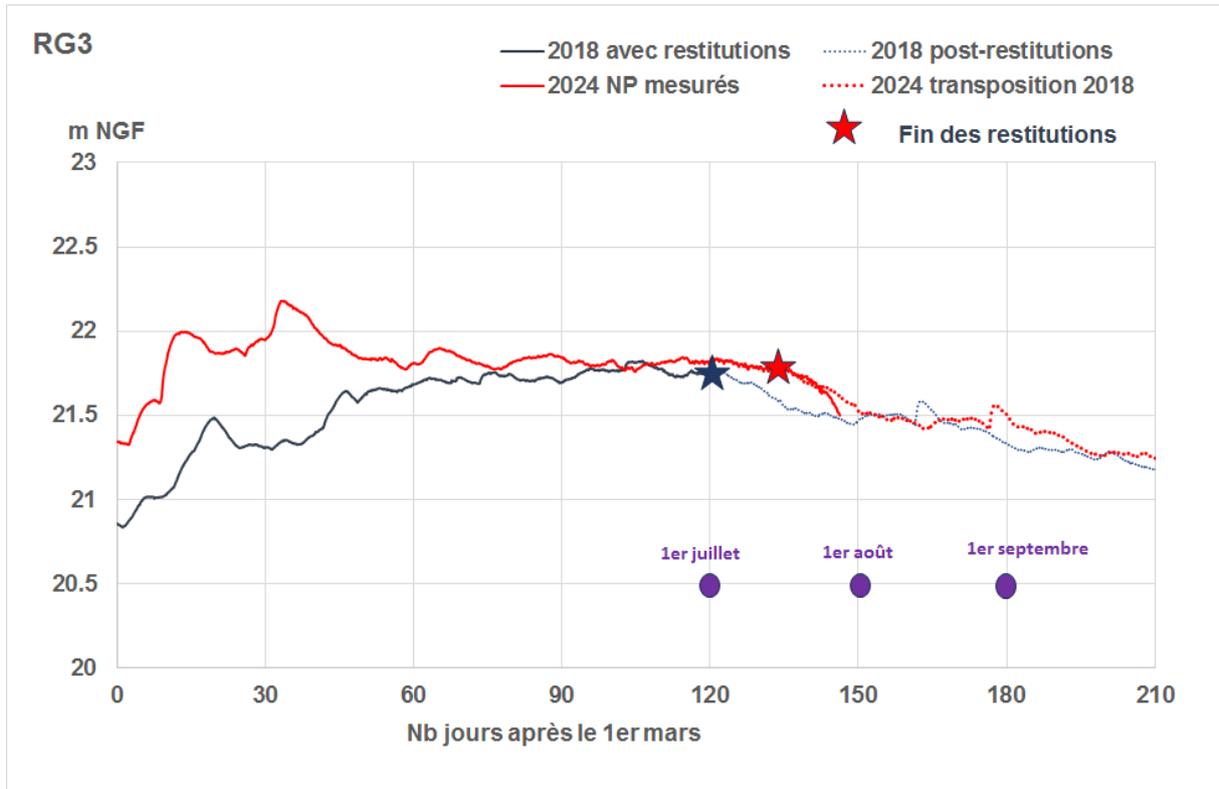
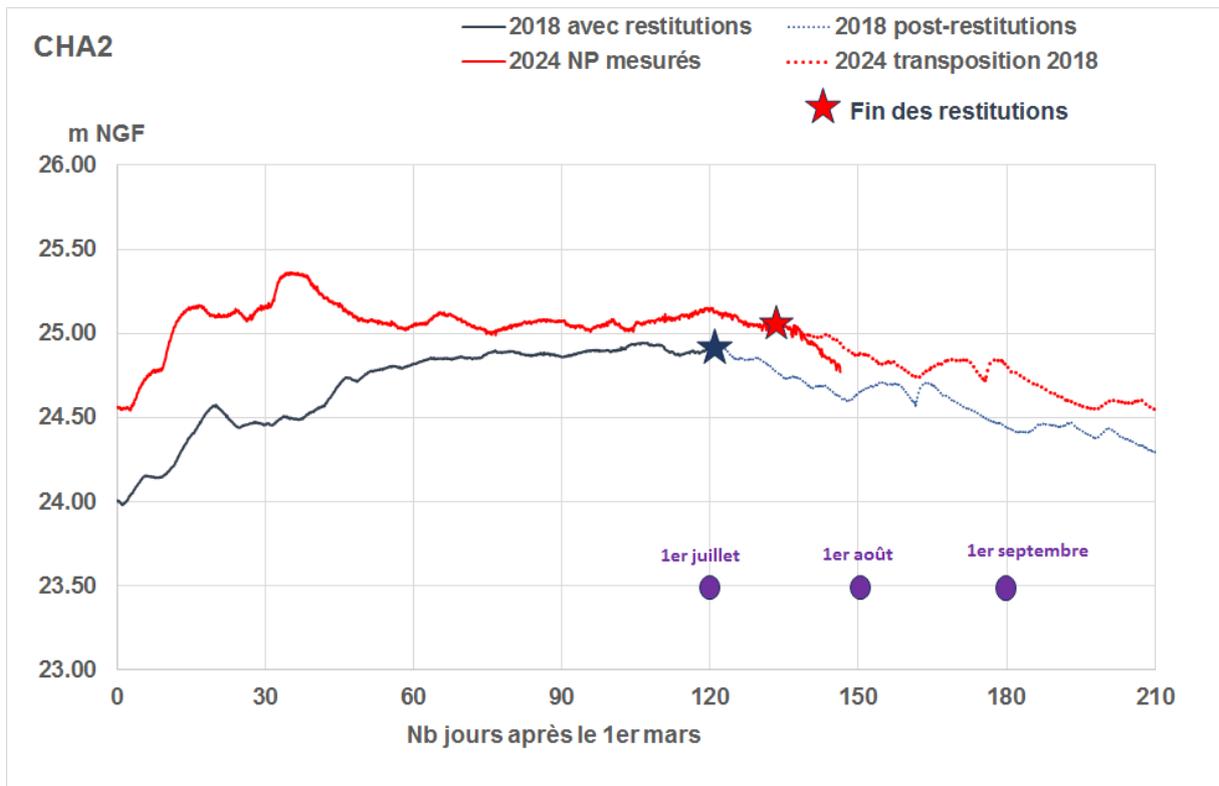
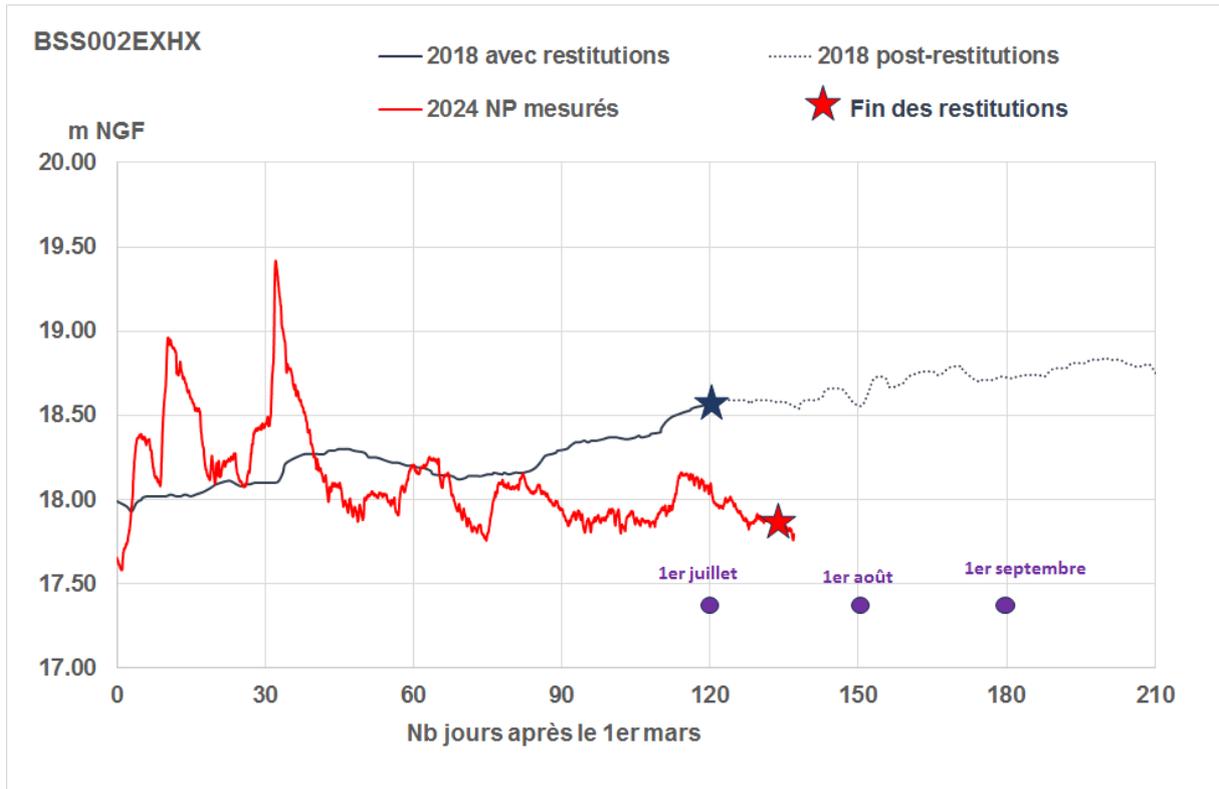
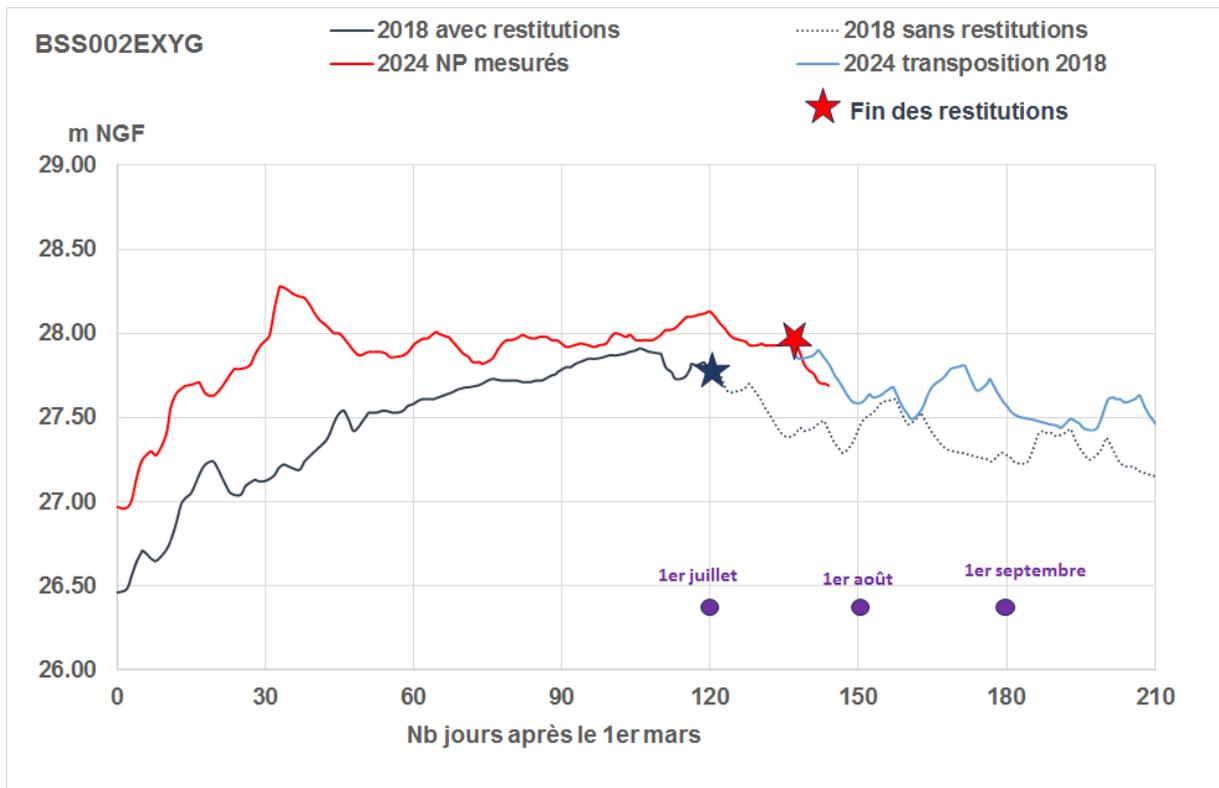
Figure 35: Situations piézométriques théoriques attendues sur un nombre limité de piézomètres par extrapolation des variations de nappe observées en 2018.

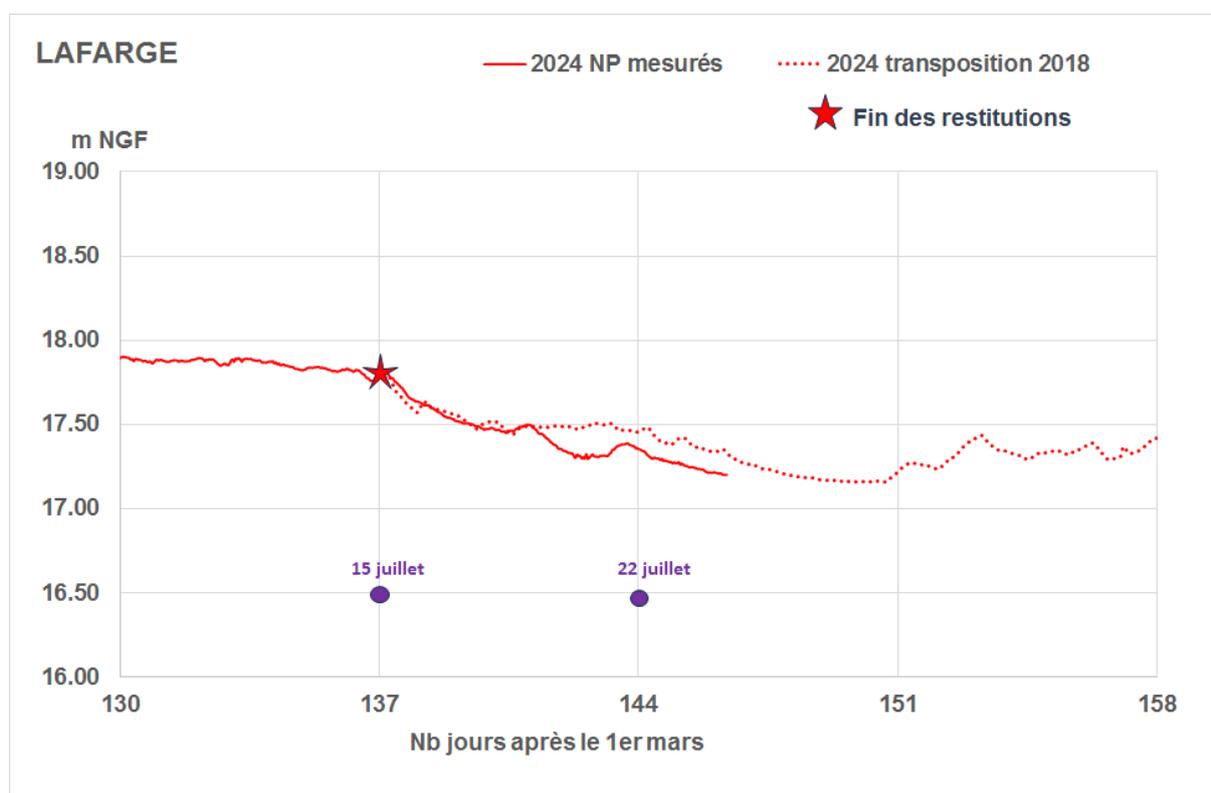
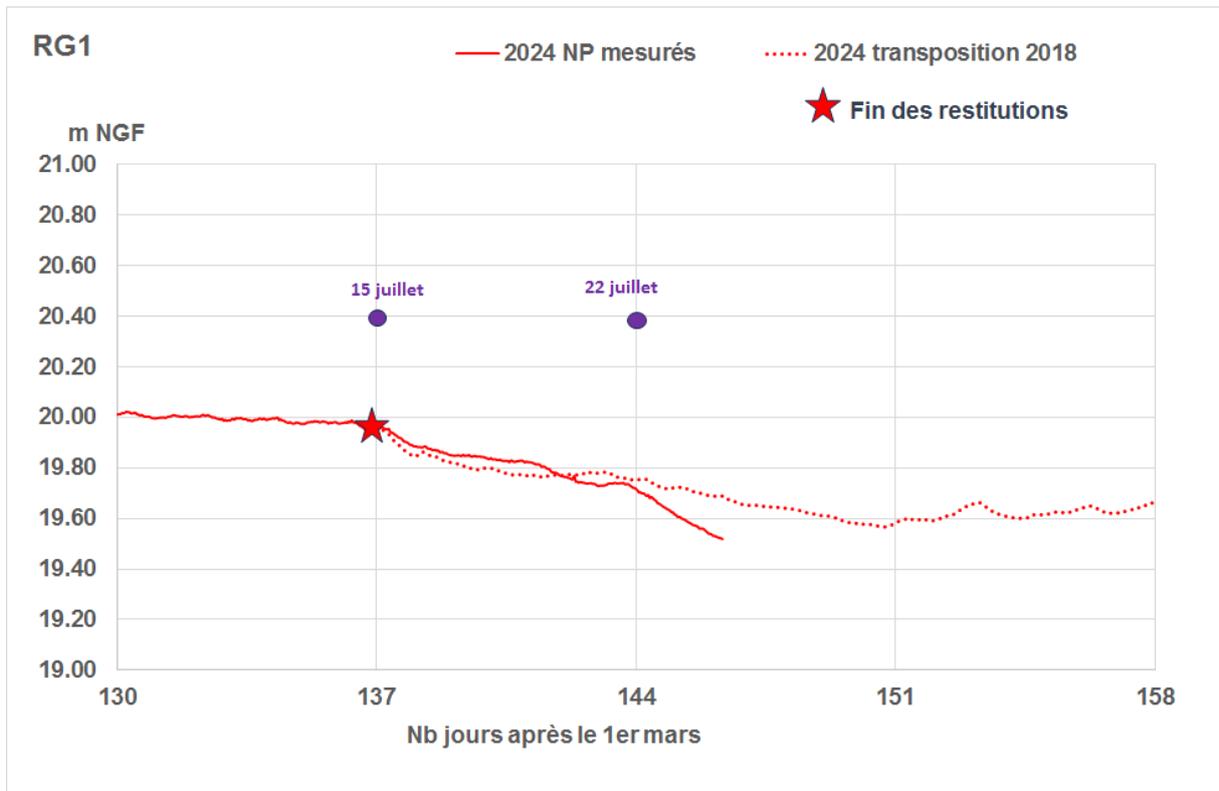
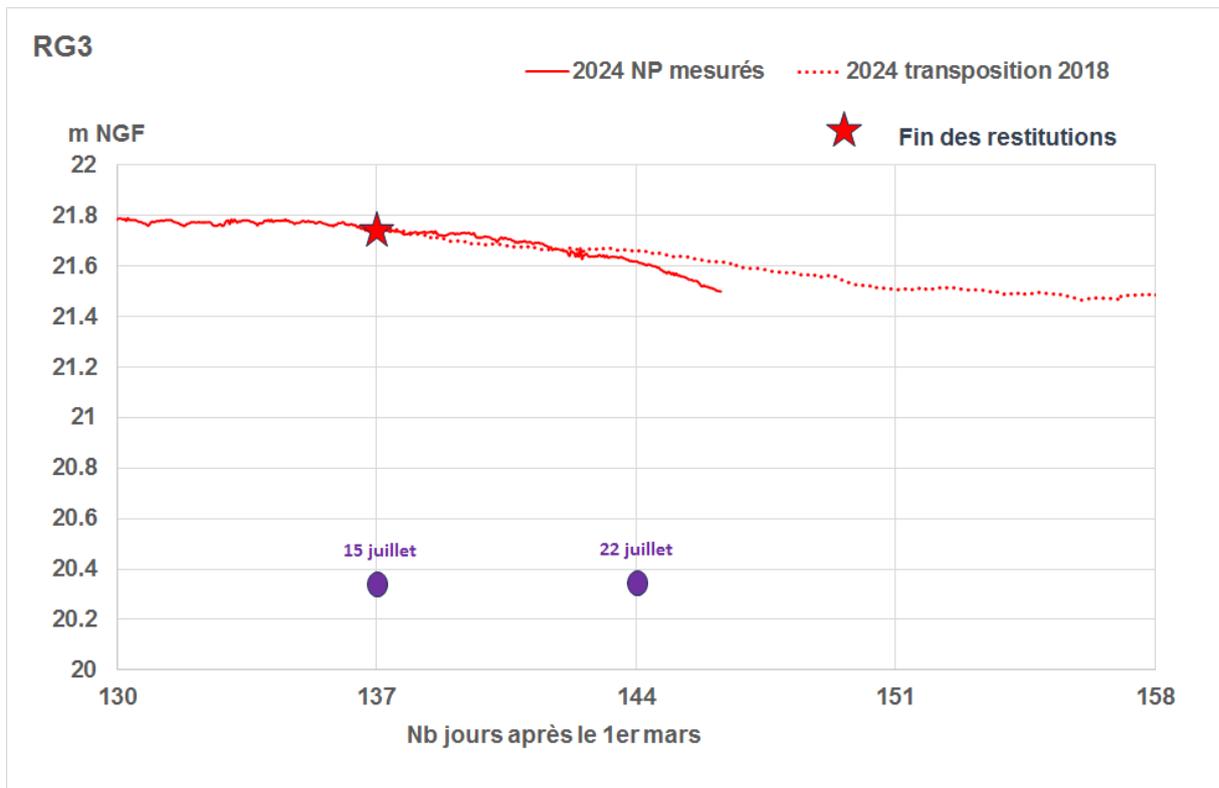
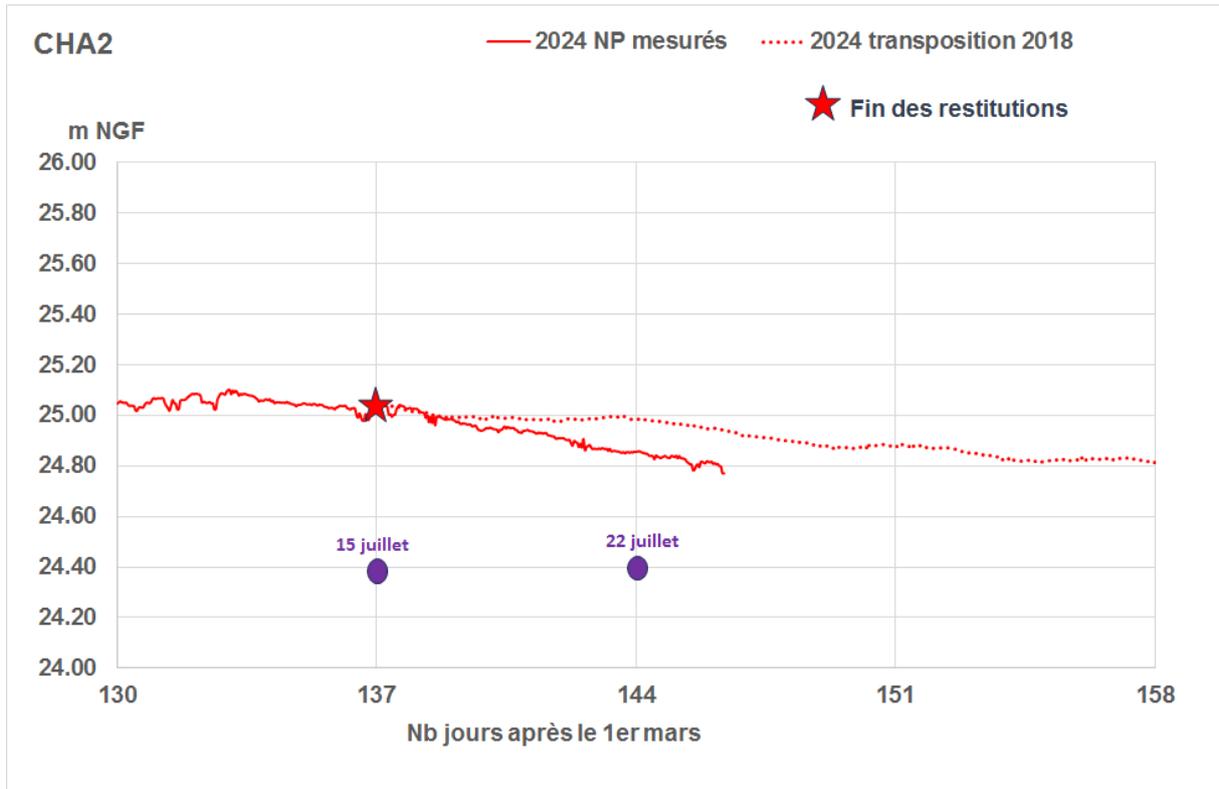
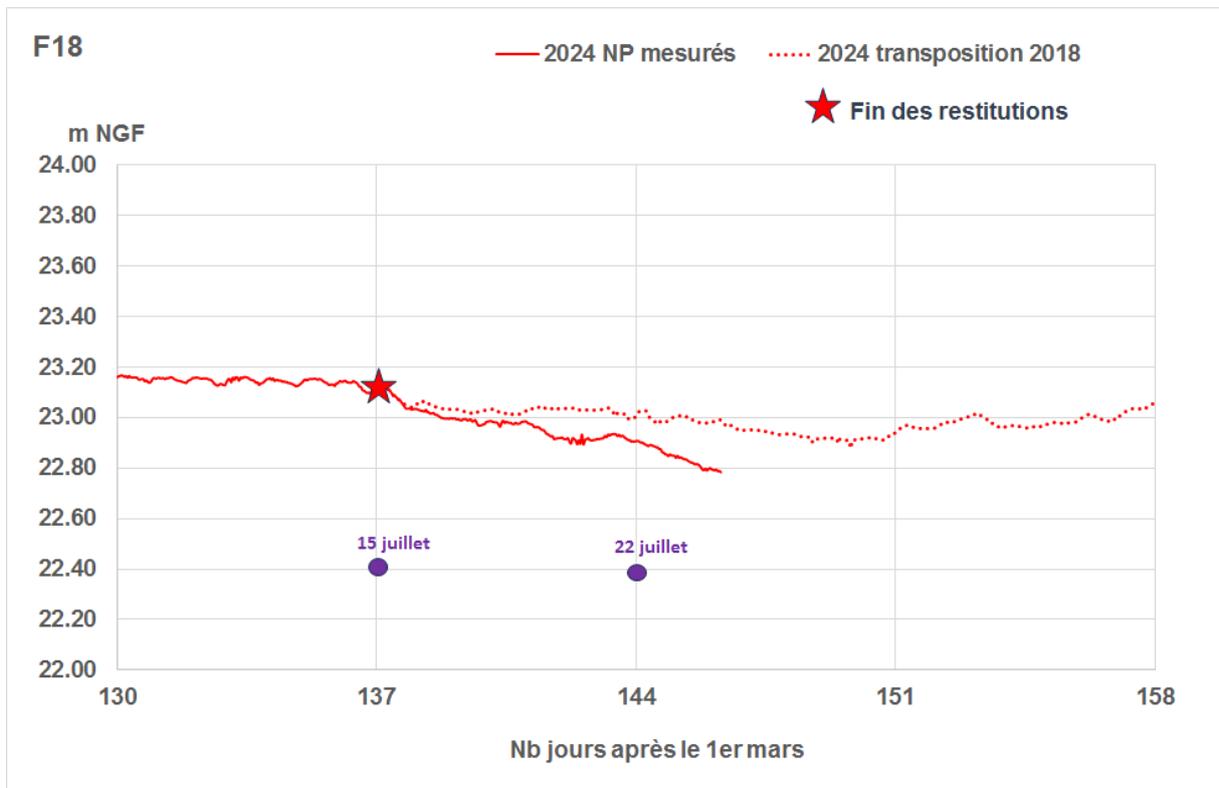
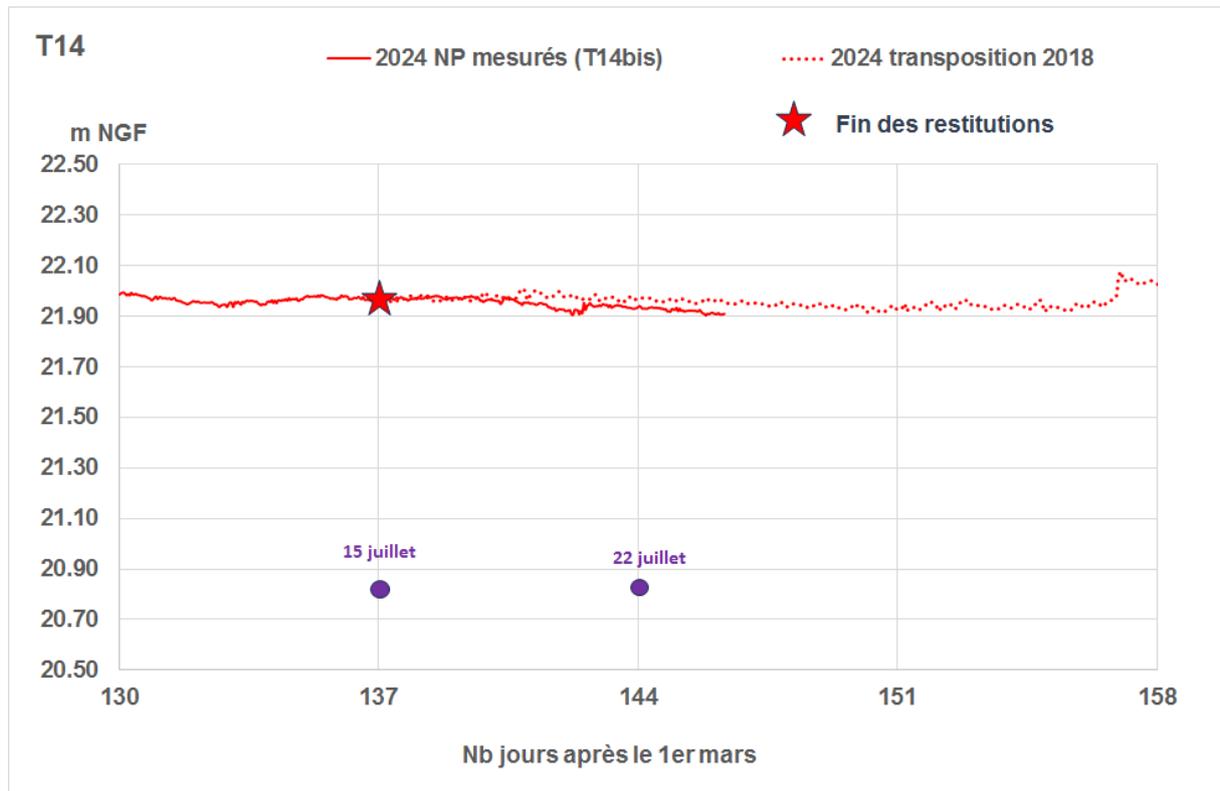
Les autres piézomètres montrent des situations contrastées : influence certaine des travaux qui se traduit par une rupture de pente (RG1, RG3, F18), absence d'influence pour d'autres, éloignés de la Durance (T14, CHA2 a priori).

Situations piézométriques observées en juillet 2024, comparées aux évolutions enregistrées en 2018
