RETABLISSEMENT DE LA FRANCHISSABILITE PISCICOLE SUR LES SEUILS 68, 67 ET 66 EN AVAL DE BONPAS

RAPPORT BILAN DU COMPORTEMENT DE LA NAPPE LORS DE L'ETE 2024 ET DU CHANTIER SUR LES SEUILS

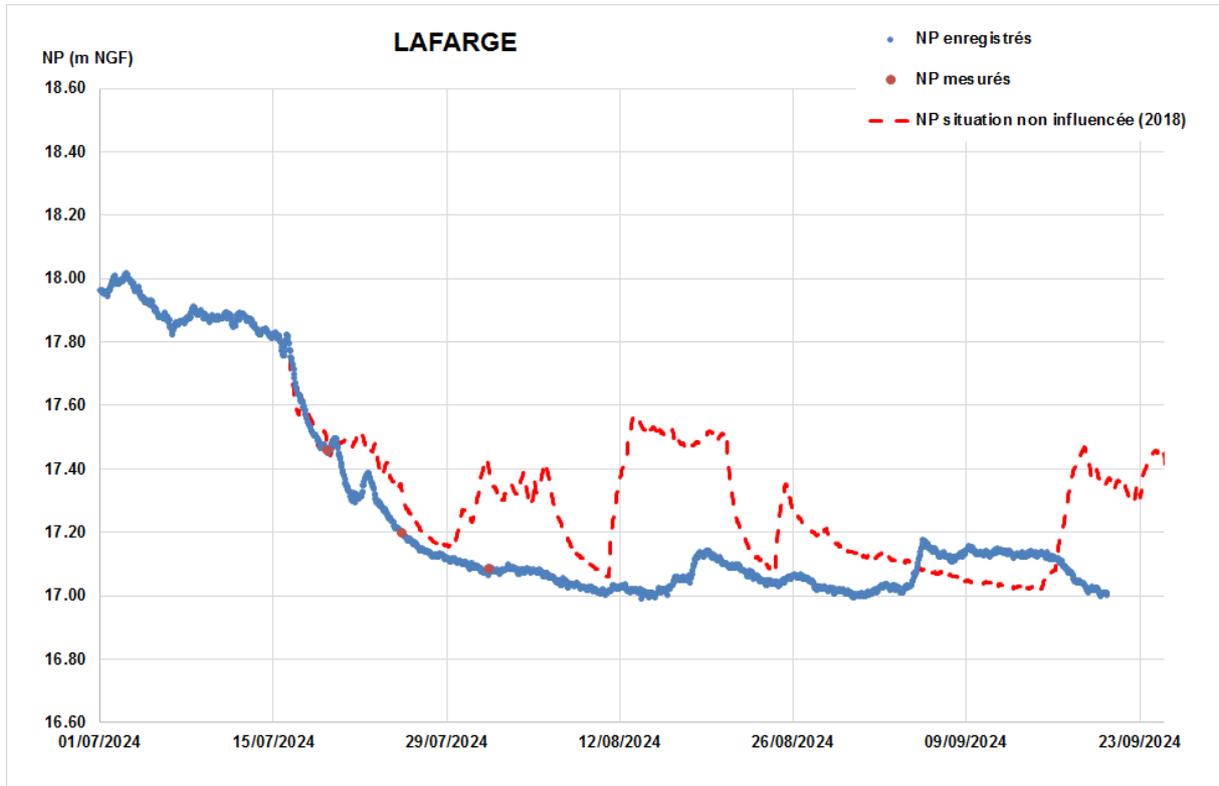
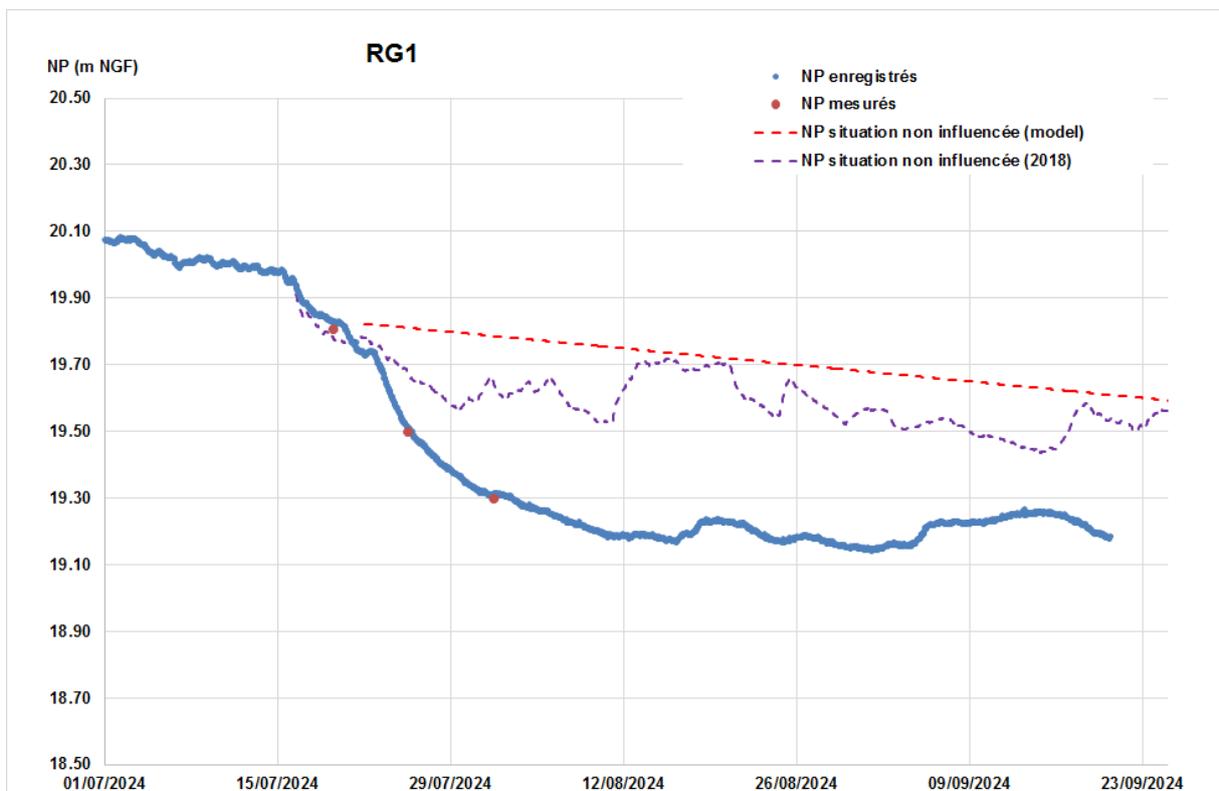
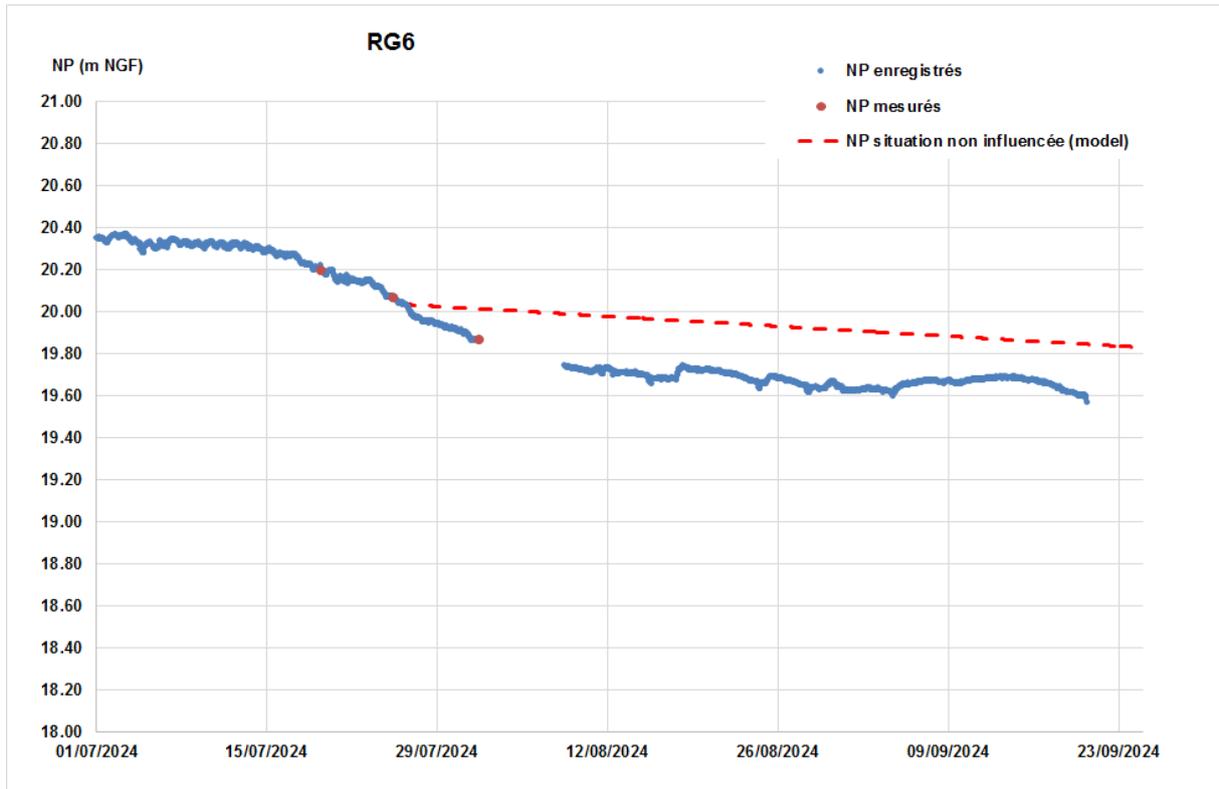
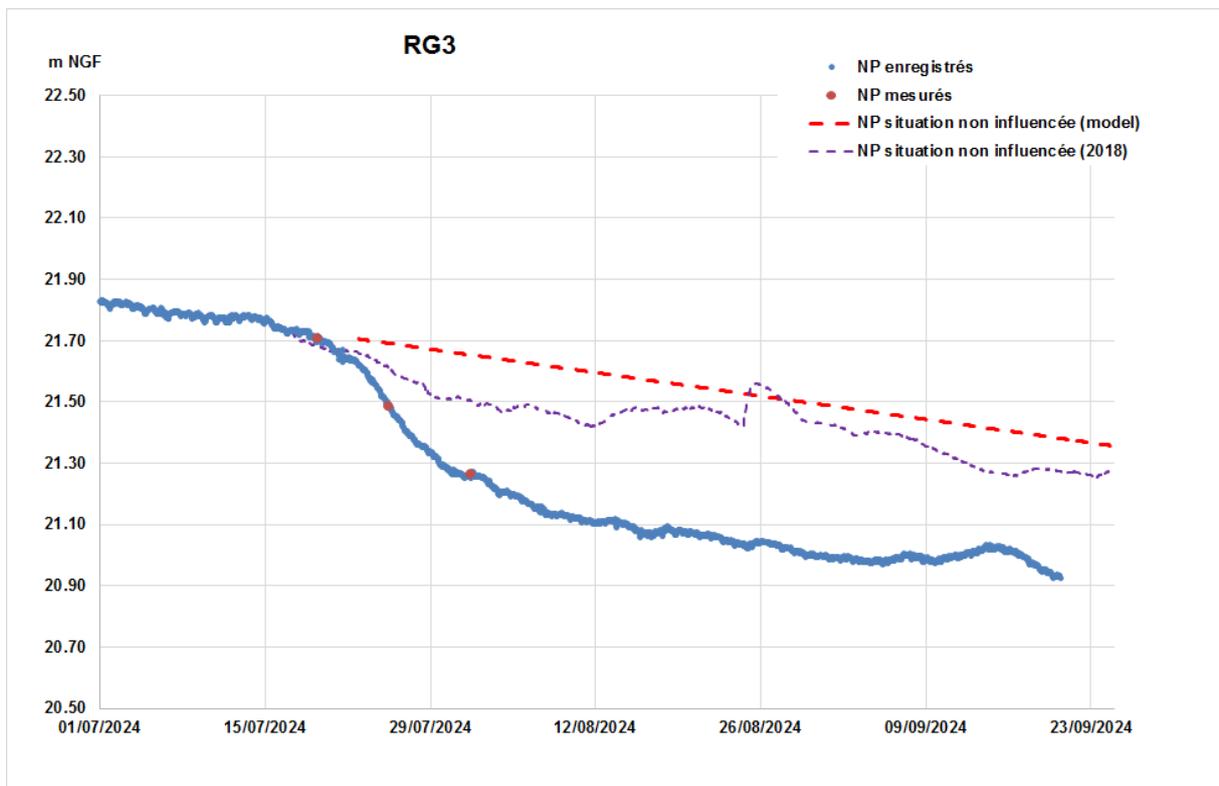
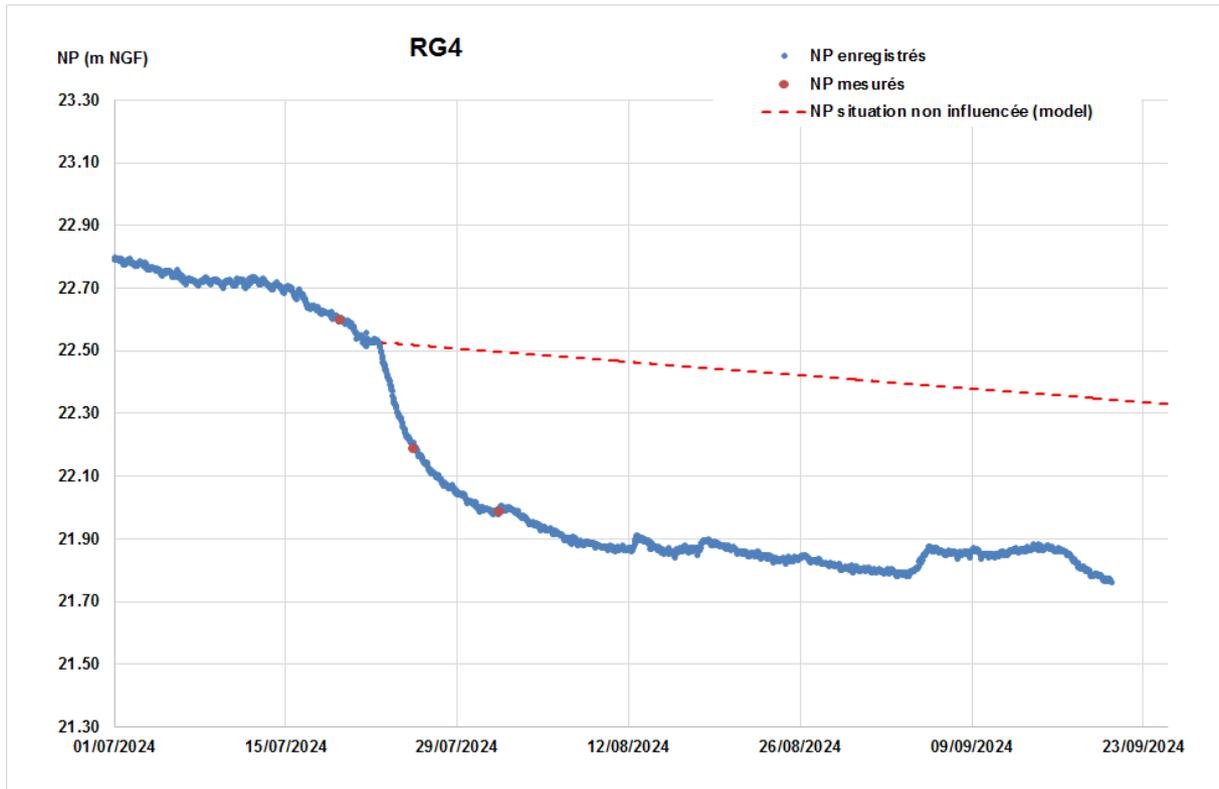
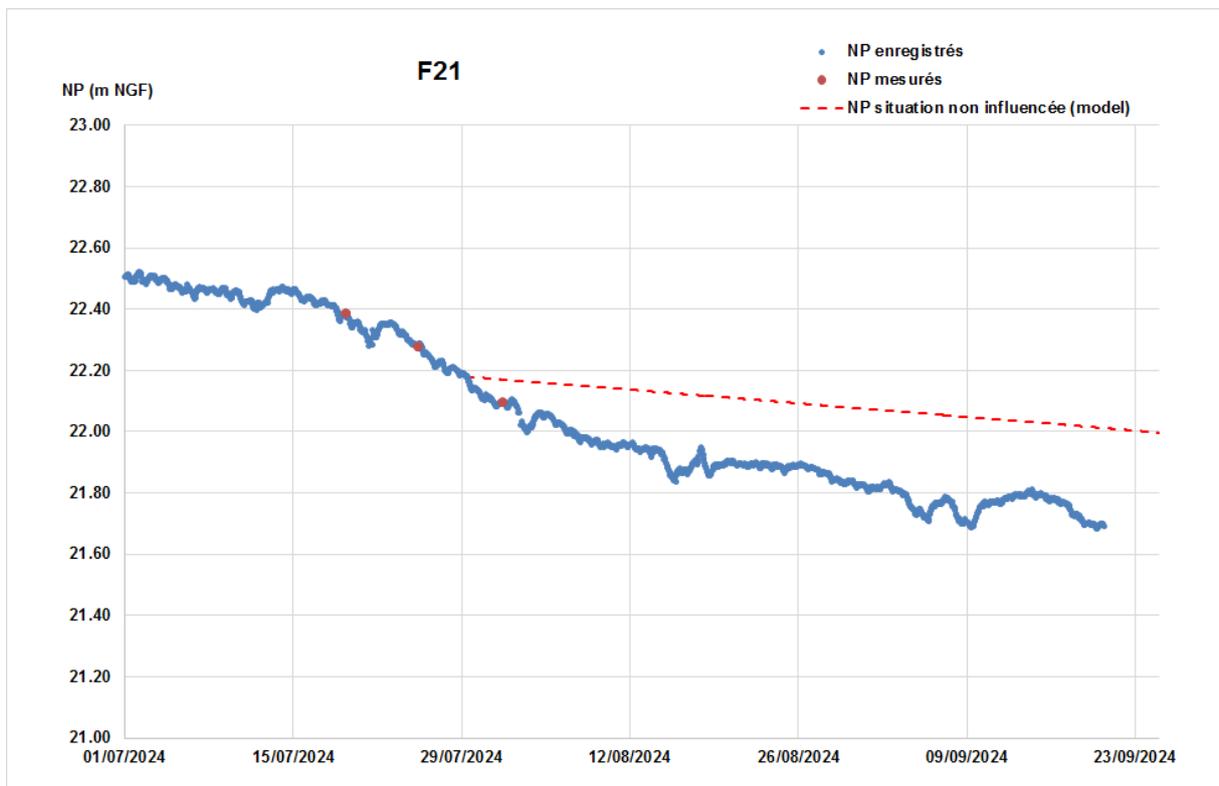
Chroniques piézométriques observées durant l'été 2024 et situation piézométrie non influencée supposée.

Après concertation avec le SMAVD, il avait été décidé d'essayer de caler des lois de comportement de long terme sur l'ensemble des piézomètres de suivi. Pour les piézomètres influencés, le calage se faisait sur la partie de la courbe non influencée par les travaux ; pour les autres, la période de calage s'étendait du 16 au 25 juillet. Cette approche s'est révélée non conclusive avec des comportements extrapolés au long terme (à partir du 15 août), qui étaient non cohérents avec les minimas enregistrés en période hivernale par le passé.
