Rétablissement de la franchissabilité piscicole en aval de Bonpas

Bulletin n° 8 de suivi de la nappe – situation en fin de chantier au 20/09/2024

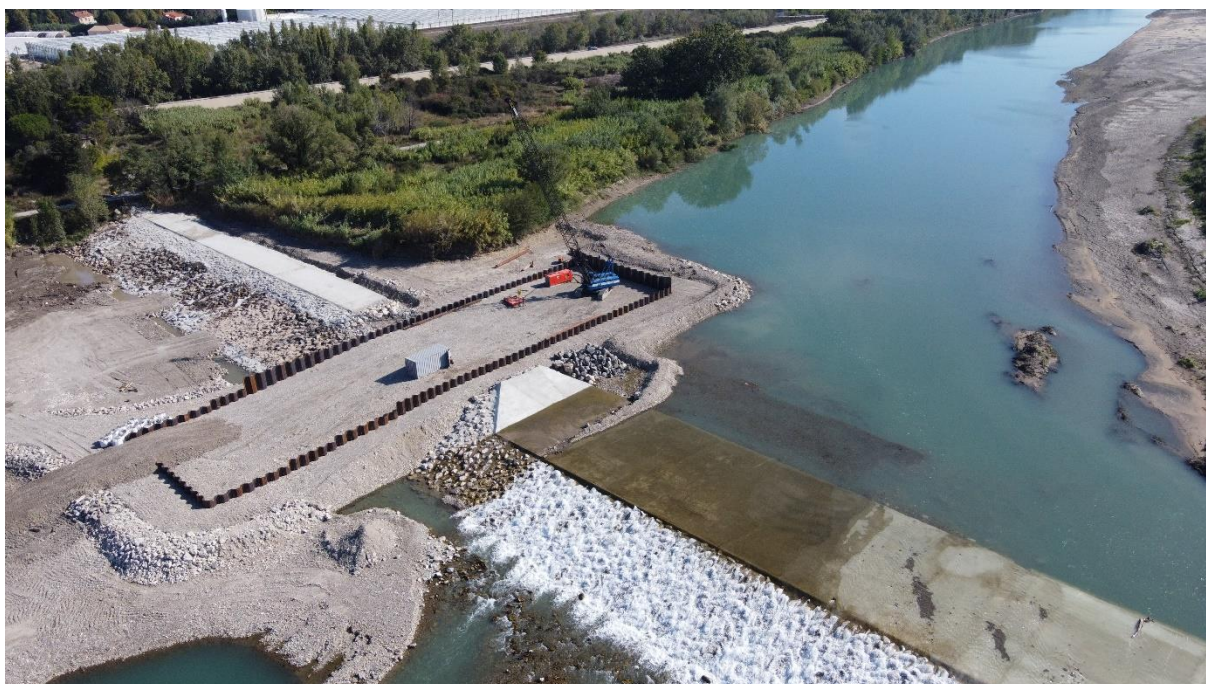
Rideau de palplanches en train d'être finalisé sur le seuil 68 (semaine 38)

- Sur les ailes, les poses de blocs et le bétonnage ont permis de reprendre intégralement l'aile rive gauche et de réparer les désordres de l'aile rive droite. Des fourreaux ont été posés en aile rive droite sous la crête du seuil pour permettre à termes l'installation d'un capteur de pression sur la face amont du rideau de palplanches (côté rive gauche)

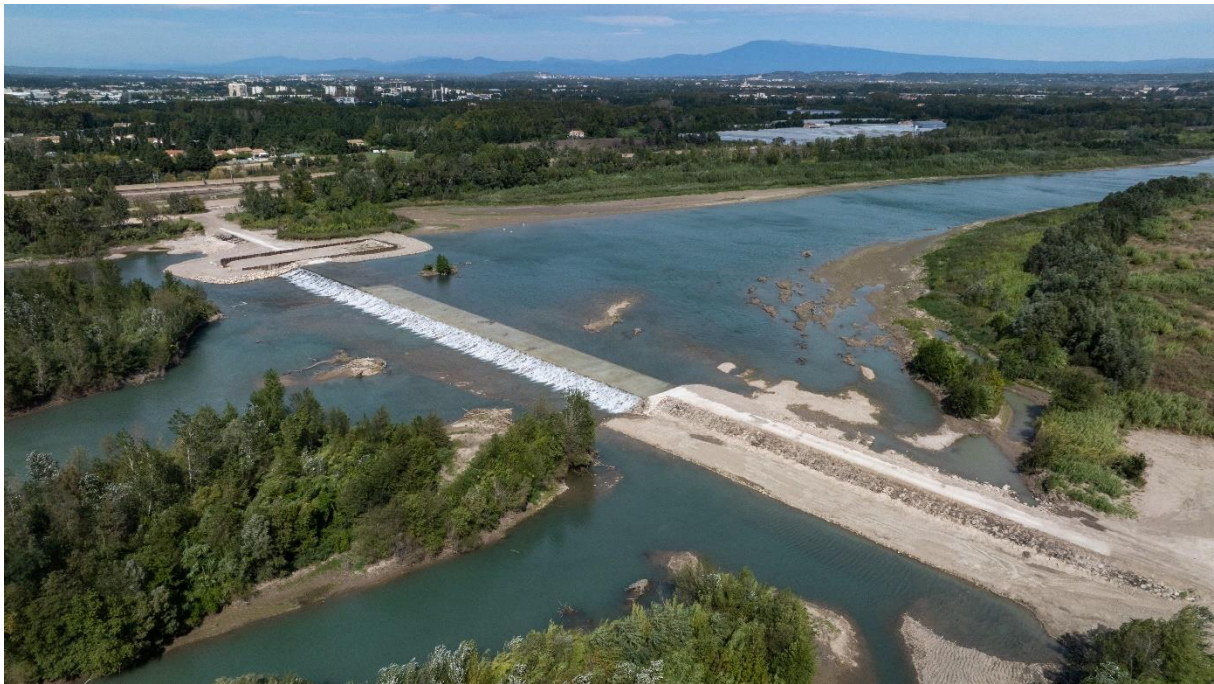
Seuil remis en eau, avec un écoulement de la Durance à l'étiage dans l'échancrure (semaine 38)

- L'échancrure avait été finalisée semaine 36. Le retrait des pistes le long des seuils permet à la Durance de s'écouler à nouveau librement, actuellement à l'intérieur de la nouvelle échancrure dans les conditions de débit d'étiage.
- Le rideau de palplanches avait été terminé semaine 35. Entre les semaines 36 et 38, l'entreprise réalise l'interface rideau/seuil (enrochements et bétonnage). La plateforme est conservée pour le chantier de l'an prochain.
- Sur l'aile rive droite il est procédé à la pose de fourreaux sous la crête du seuil pour permettre à terme l'installation d'un capteur de pression sur la face amont du rideau de palplanches (côté rive gauche).
- Sur l'aile rive gauche le raccordement à la berge est finalisé par un bétonnage de la crête.

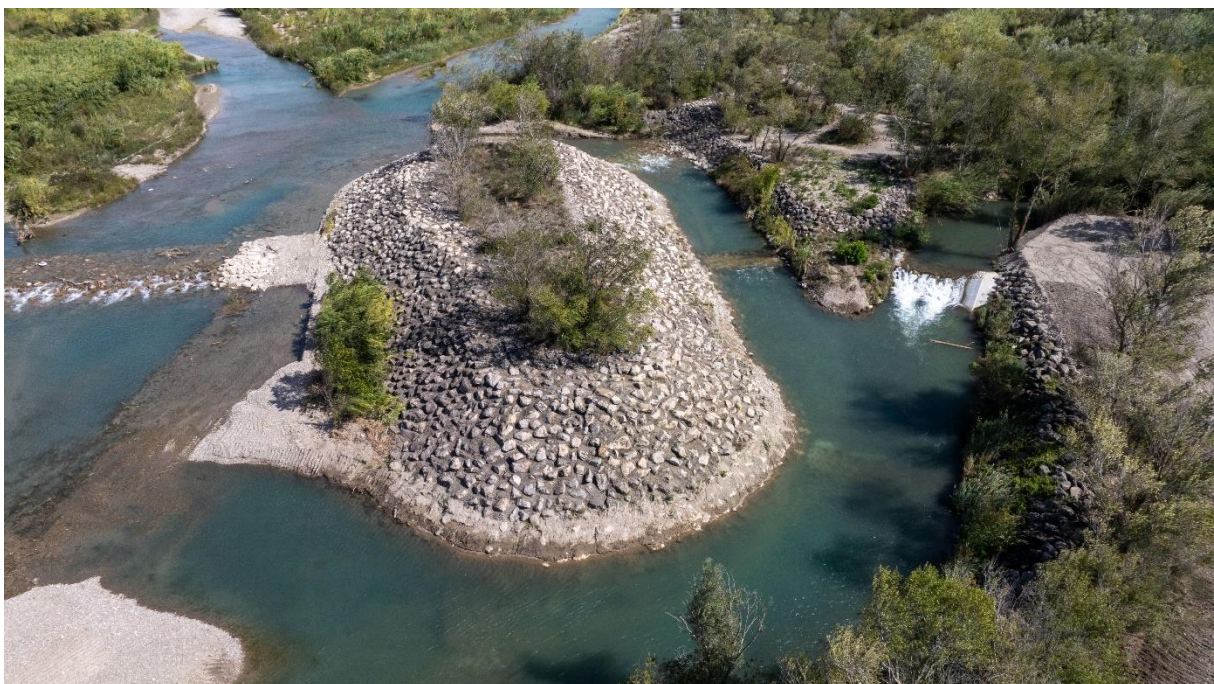
Rivière de contournement à la fin du chantier (semaine 38)

- Les travaux de reconfiguration des différents seuils de fond de la rivière de contournement sont finalisés. Il a été opéré un repli du chantier, la zone d'installation rive gauche est en cours de remise en état.
