Rétablissement de la franchissabilité piscicole en aval de Bonpas

Bulletin n° 3 de suivi de la nappe – situation avant travaux au 25/07/2024

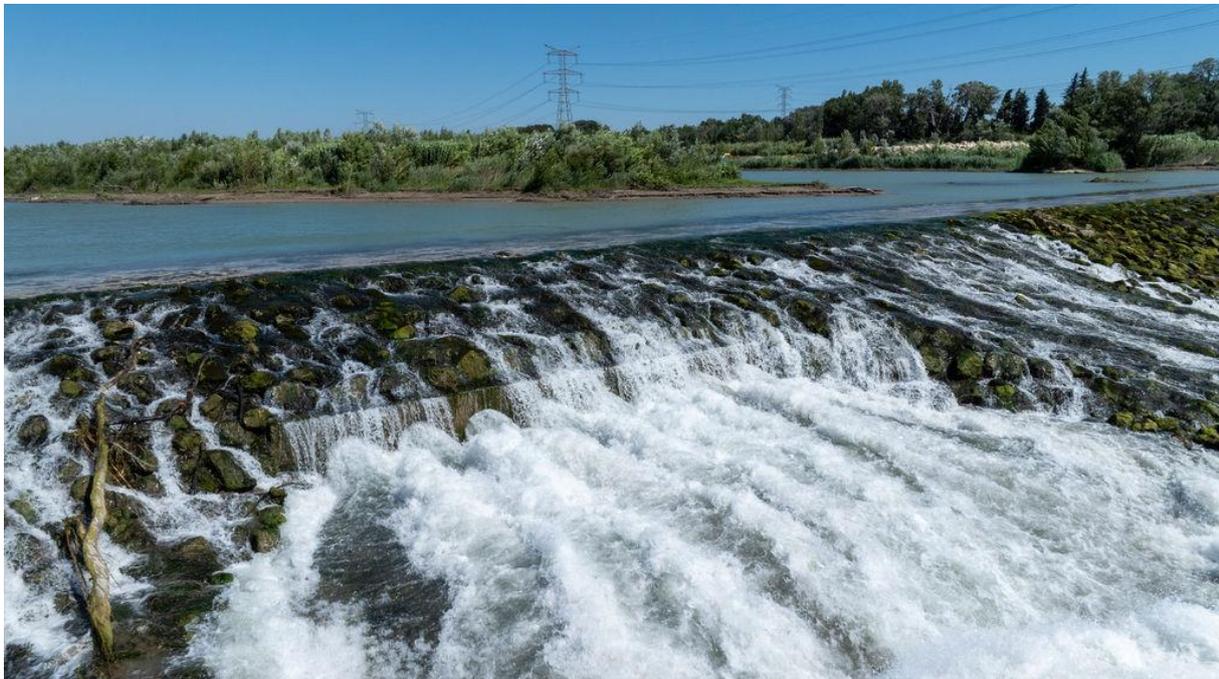
- Ouverture des 8 buses le lundi 22/07 entre 14h30 et 15h30 et démarrage de la vidange de la souille
- Pêches de sauvegarde en aval et amont du seuil et aménagement des pistes d'accès le long du seuil

Buses ouvertes au seuil 68 – lundi 22/07 16h

La baisse des niveaux d'eau en amont du seuil est plus rapide en début de vidange (essentiel de l'abaissement réalisé avant le 23/07 midi), puis plus lente avec l'atteinte d'un niveau stabilisé au droit des buses à 19,2 mNGF le 25/07 matin, conforme à ce qui était prévu.

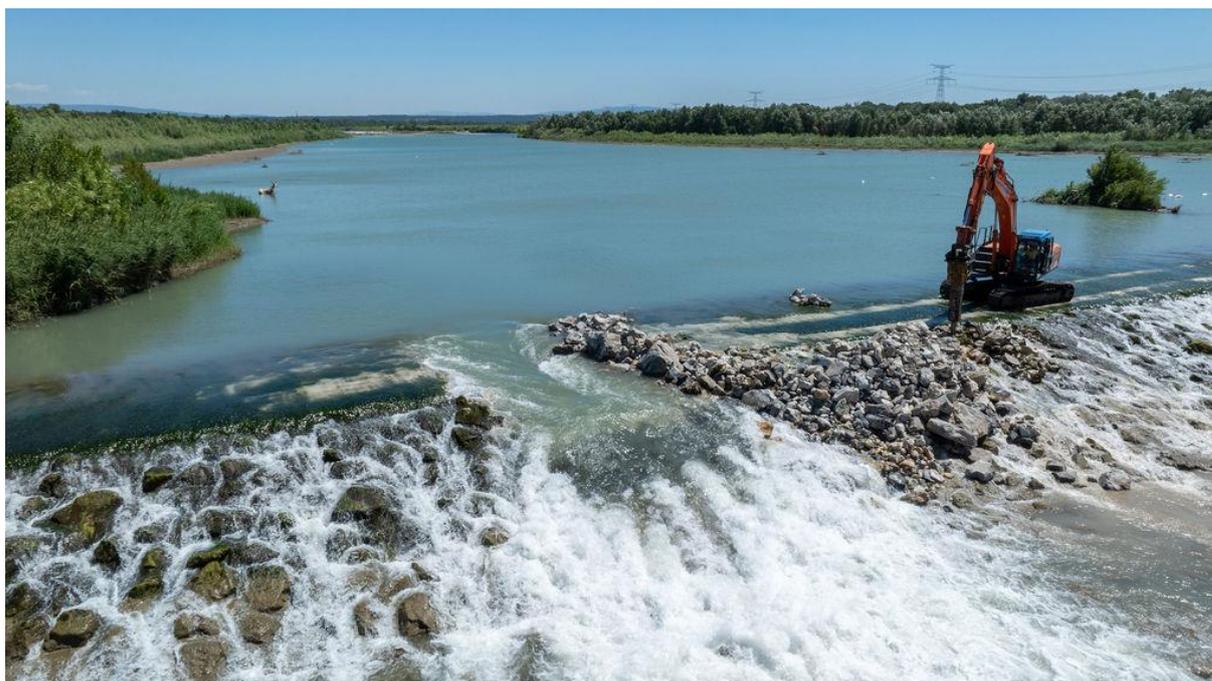
- Création d'une brèche de 21m de large dans le seuil 67 pour initier la vidange de la souille. La brèche est réalisée à l'avancée dès le mardi 23 à 10h jusqu'au mercredi 24 à 10h
- Pêches de sauvegarde en aval et amont du seuil et aménagement des pistes d'accès le long du seuil

Brèche en cours de réalisation sur le seuil 67 – mardi 23/07 après midi

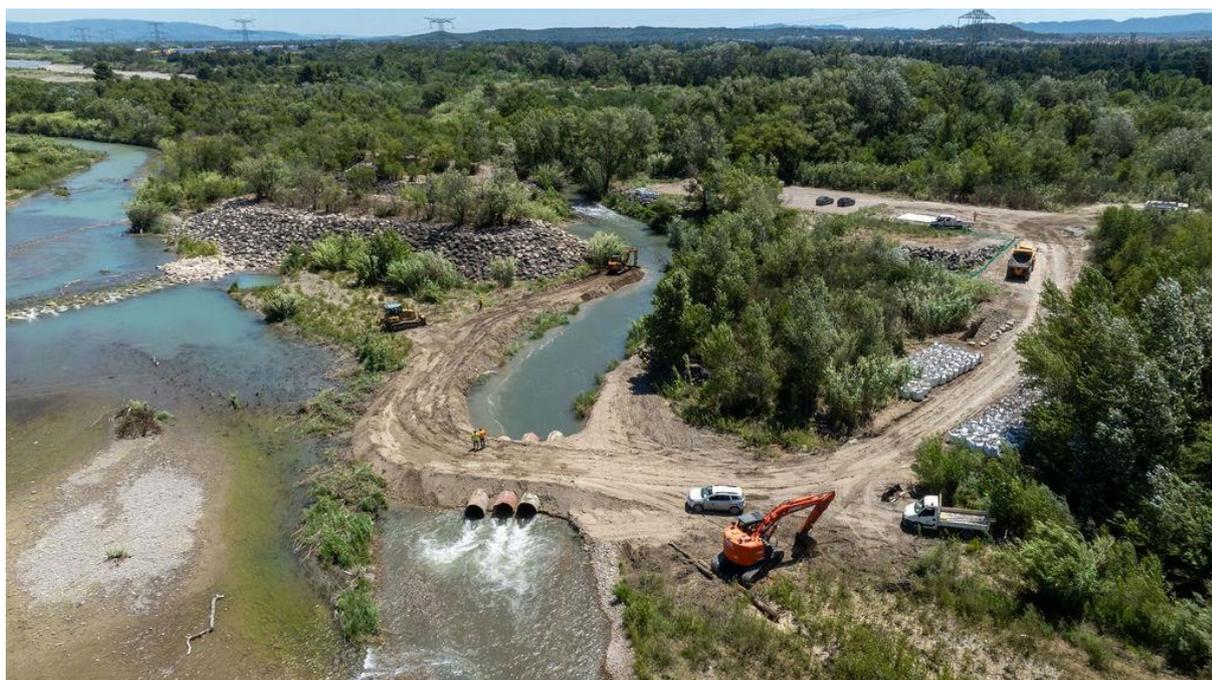
Réalisation des pêches de sauvegarde, aménagement d'un passage busé à l'aval de la rivière de contournement, batardage de l'entrée hydraulique de la rivière de contournement et aménagement de la piste dans la rivière de contournement.

Passage busé aménagé à l'aval de la rivière de contournement – mardi 23/07

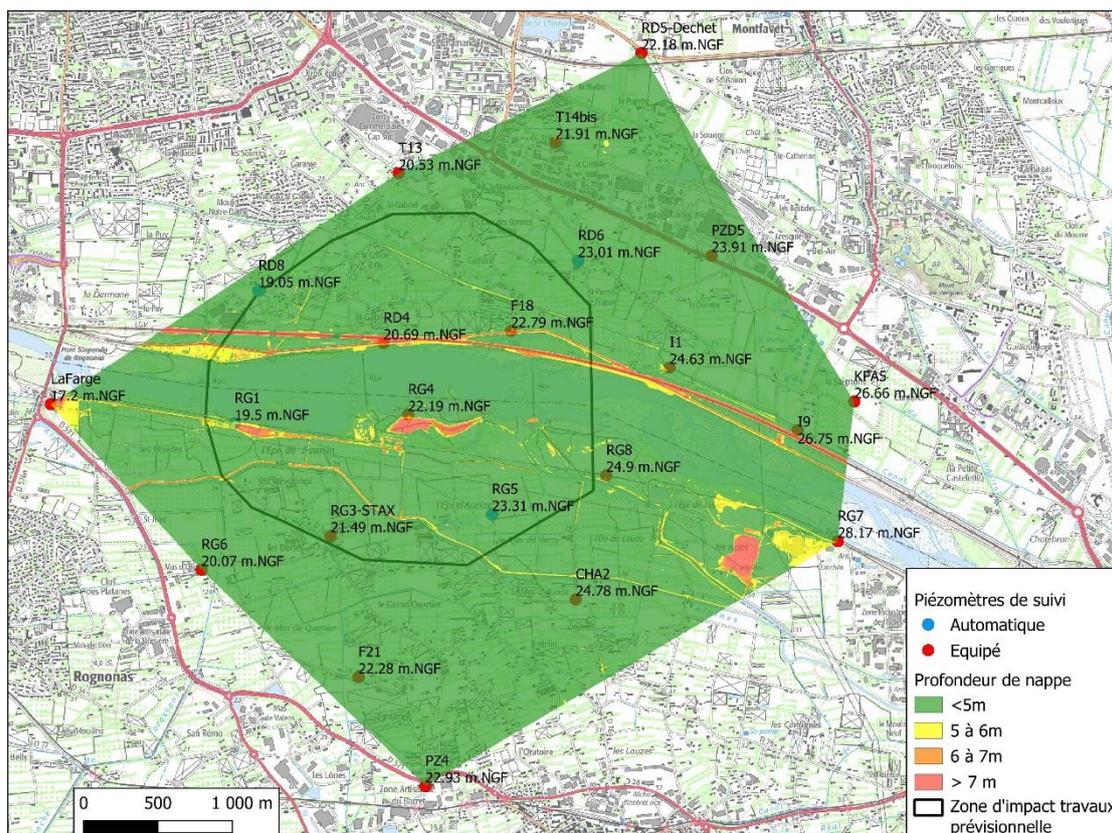
La carte suivante représente la profondeur de la nappe au 25/07 par rapport à la topographie de surface. Les mesures ponctuelles faites à chaque piézomètre du réseau sont interpolées pour obtenir une représentation spatiale des niveaux de nappe. La carte du 19/07 correspondant à la situation juste avant travaux est ajoutée pour rappel et point de comparaison : l'écart entre les deux cumule l'effet « travaux » et l'effet « fin de restitution ».

Figure 1 : Carte de profondeur de nappe par rapport à la topographie de la surface – situation au 25 juillet 2024

Dans les deux cartes, les niveaux de nappe sont très confortables, ce qui ne devrait pas générer de gêne sur les usages.

Dans la carte précédente, apparaissent certaines zones en rouge/orange/jaune alors que la nappe est dans une situation haute. Il s'agit de zones en surélévation par rapport au terrain naturel, la distance entre le sol et la nappe est ainsi artificiellement plus grande, mais il n'y a pas de forage sur ces zones.

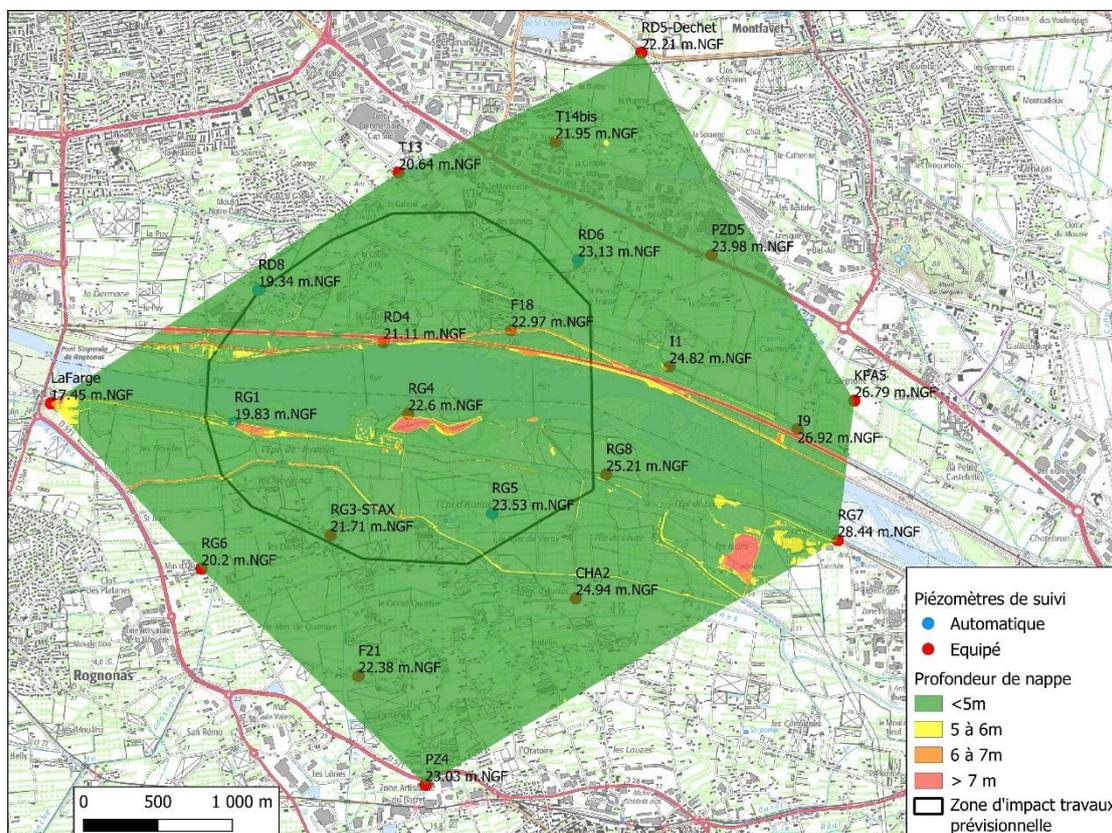
Figure 2 : Carte de profondeur de nappe par rapport à la topographie de la surface – situation avant travaux au 19 juillet 2024 pour comparaison
