Rétablissement de la franchissabilité piscicole en aval de Bonpas

Bulletin n° 4 de suivi de la nappe – situation avant travaux au 01/08/2024

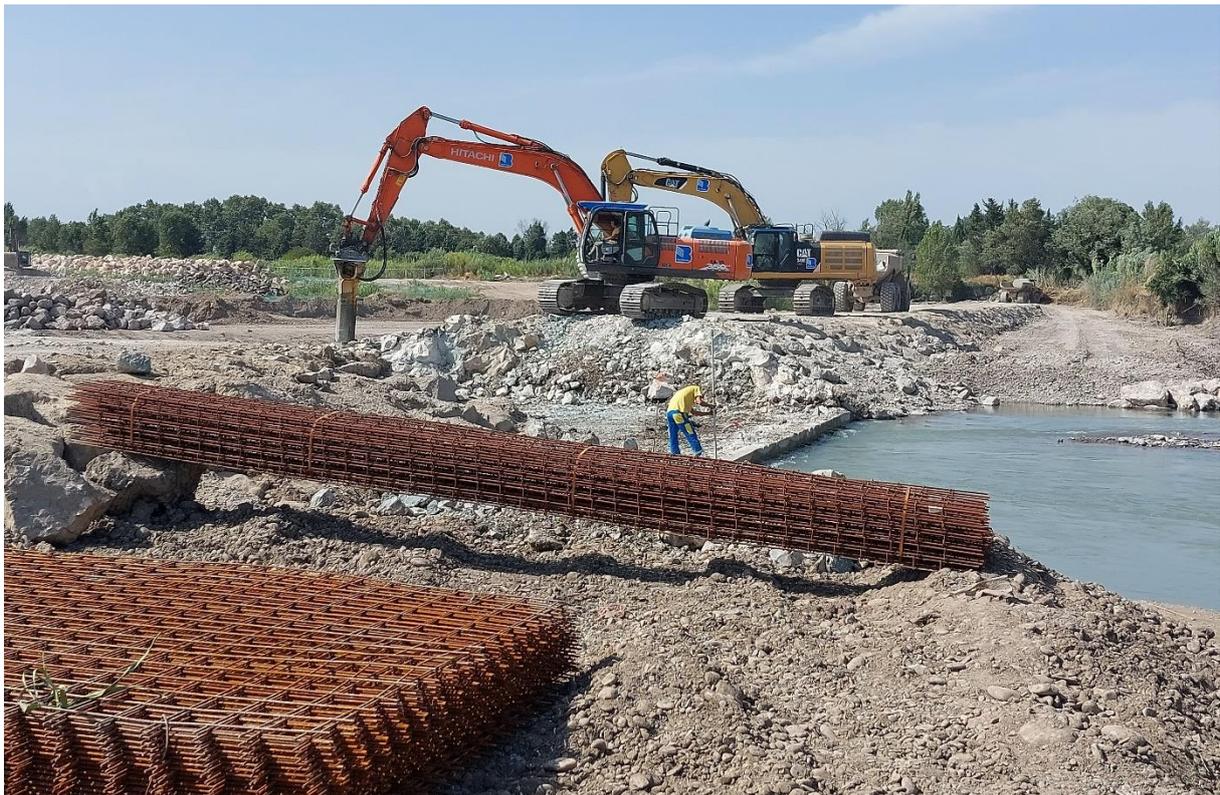
- Démarrage des travaux de l'échancrure abaissée : démolition et dépose des blocs bétonnés situés au-dessus des 8 buses au centre du seuil, puis ferrailage (avant bétonnage de la crête et pose de nouveaux blocs).

Partie déblayée du seuil au-dessus des buses

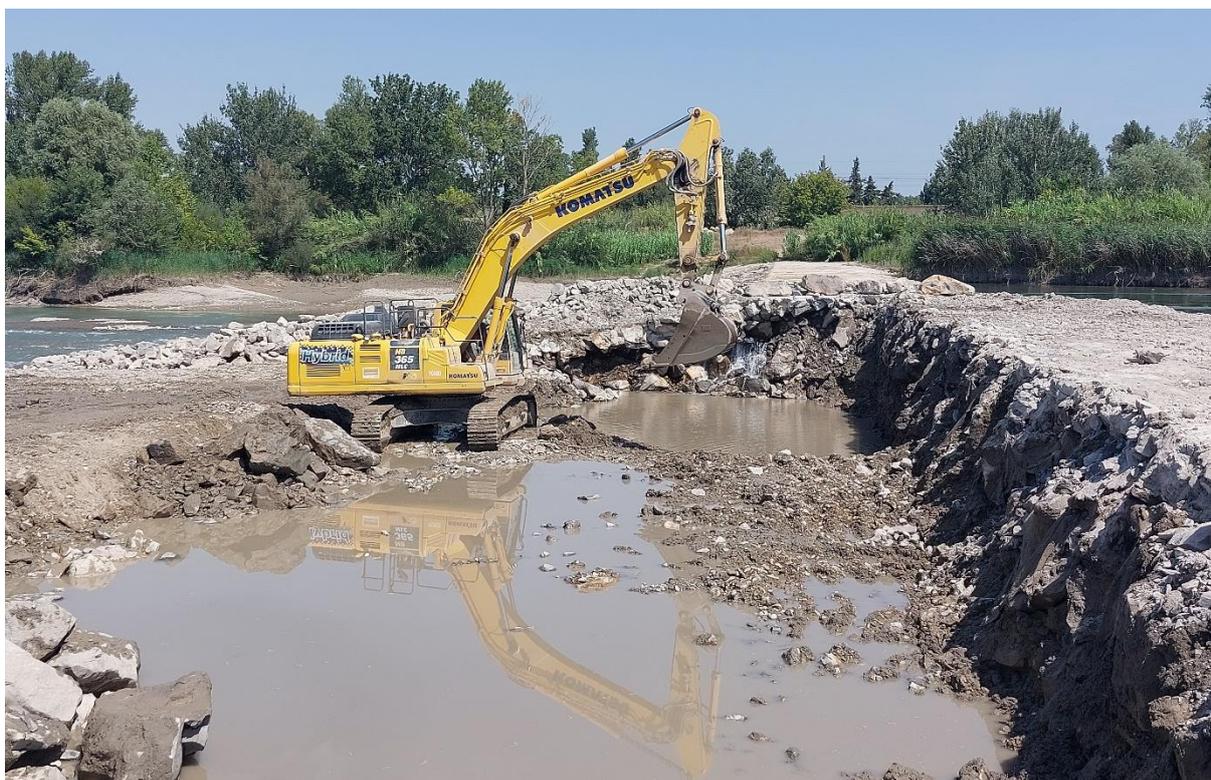
- Démarrage des travaux de l'échancrure abaissée : démolition, dépose des blocs et déblais sur environ 50m en rive gauche de la brèche créée la première semaine pour la vidange de la souille. Sur ces 50m, il est prévu ensuite de réaliser la pose d'enochements du coursier et de la crête, puis le bétonnage, pour obtenir ce premier tronçon d'échancrure réalisé.

Dépose des enrochements du seuil 67 sur les premiers 50m de l'échancrure

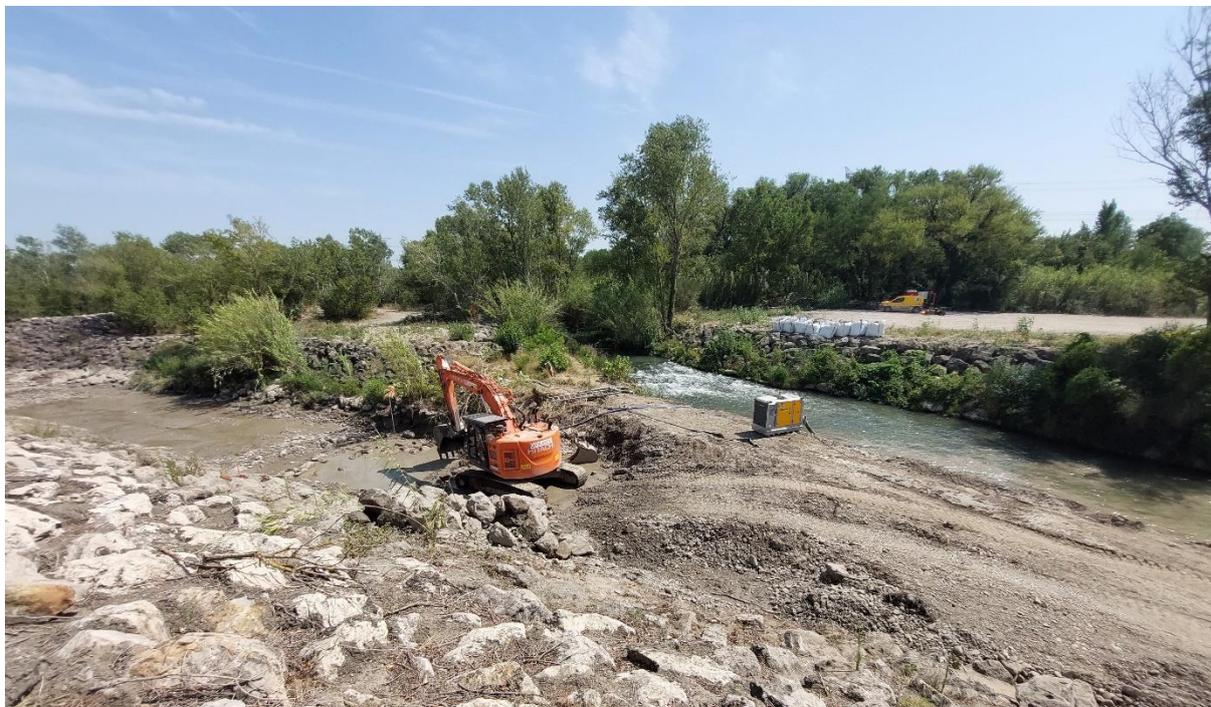
- Démarrage des travaux de reprise du profil de la rivière de contournement : curage, dépose de blocs, et pose d'énrochements au droit du petit seuil n°4 à créer.

Dépose des énrochements du petit seuil n°4 dans la rivière de contournement en amont de la confluence avec l'Anguillon

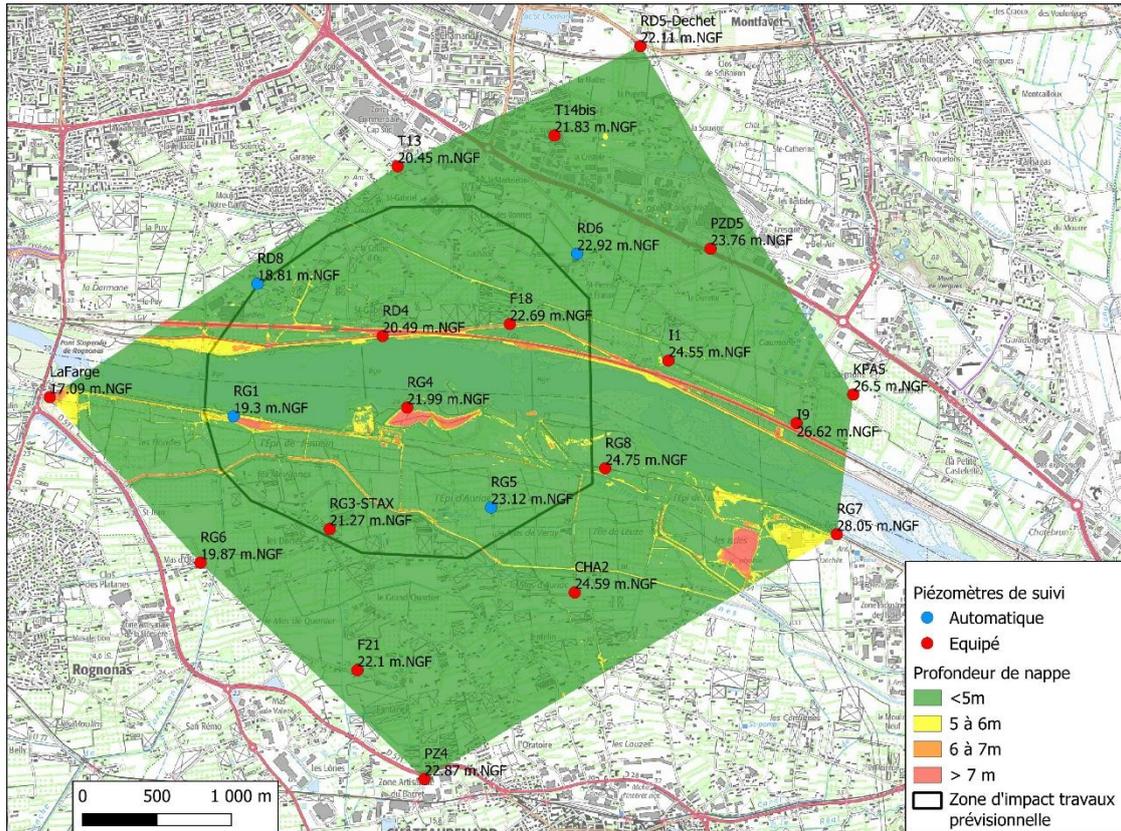
La carte suivante représente la profondeur de la nappe au 01/08 par rapport à la topographie de surface. Les mesures ponctuelles faites à chaque piézomètre du réseau sont interpolées pour obtenir une représentation spatiale des niveaux de nappe. La carte du 19/07 correspondant à la situation juste avant travaux est ajoutée pour rappel et point de comparaison : l'écart entre les deux cumule l'effet « travaux » et l'effet « fin de restitution ».

Dans les deux cartes, les niveaux de nappe sont très confortables, ce qui ne devrait pas générer de gêne sur les usages.

Figure 1 : Carte de profondeur de nappe par rapport à la topographie de la surface – situation au 1^{er} août 2024

Dans la carte précédente, apparaissent certaines zones en rouge/orange/jaune alors que la nappe est dans une situation haute. Il s'agit de zones en surélévation par rapport au terrain naturel, la distance entre le sol et la nappe est ainsi artificiellement plus grande, mais il n'y a pas de forage sur ces zones.

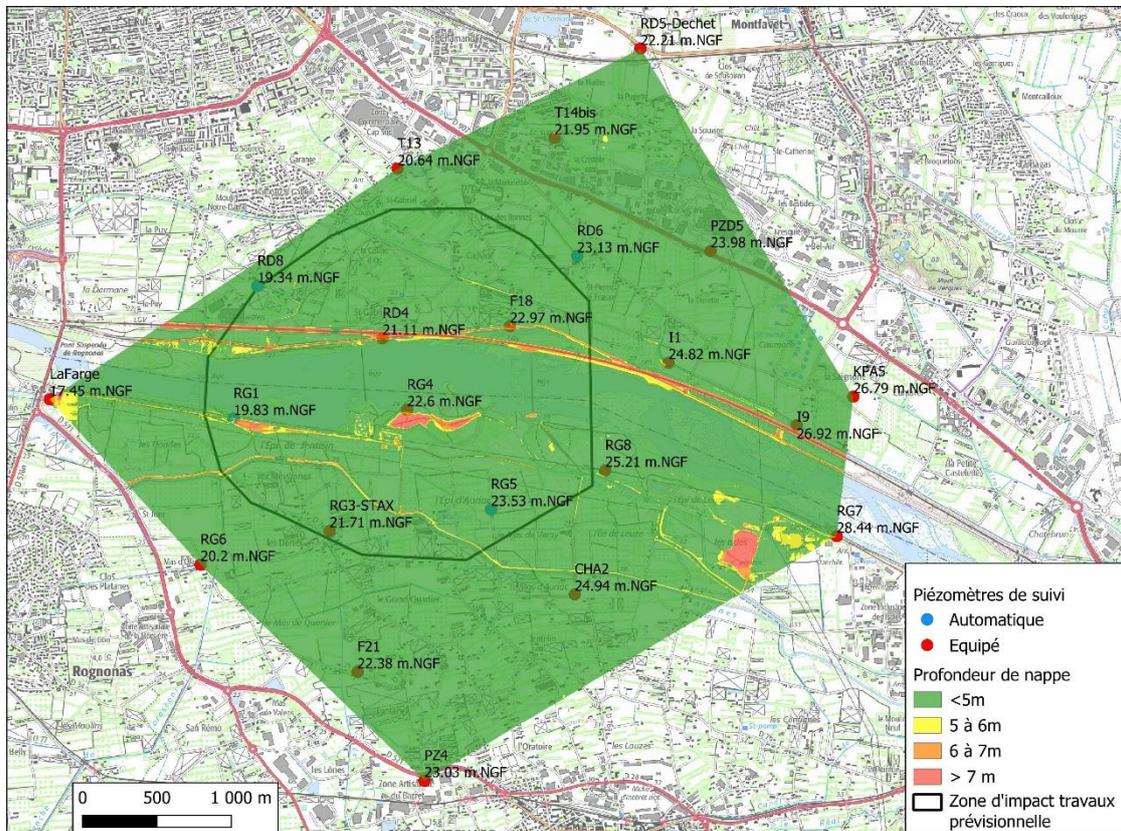
Figure 2 : Carte de profondeur de nappe par rapport à la topographie de la surface – situation avant travaux au 19 juillet 2024 pour comparaison
