Rétablissement de la franchissabilité piscicole en aval de Bonpas

Bulletin n° 5 de suivi de la nappe – situation avant travaux au 08/08/2024

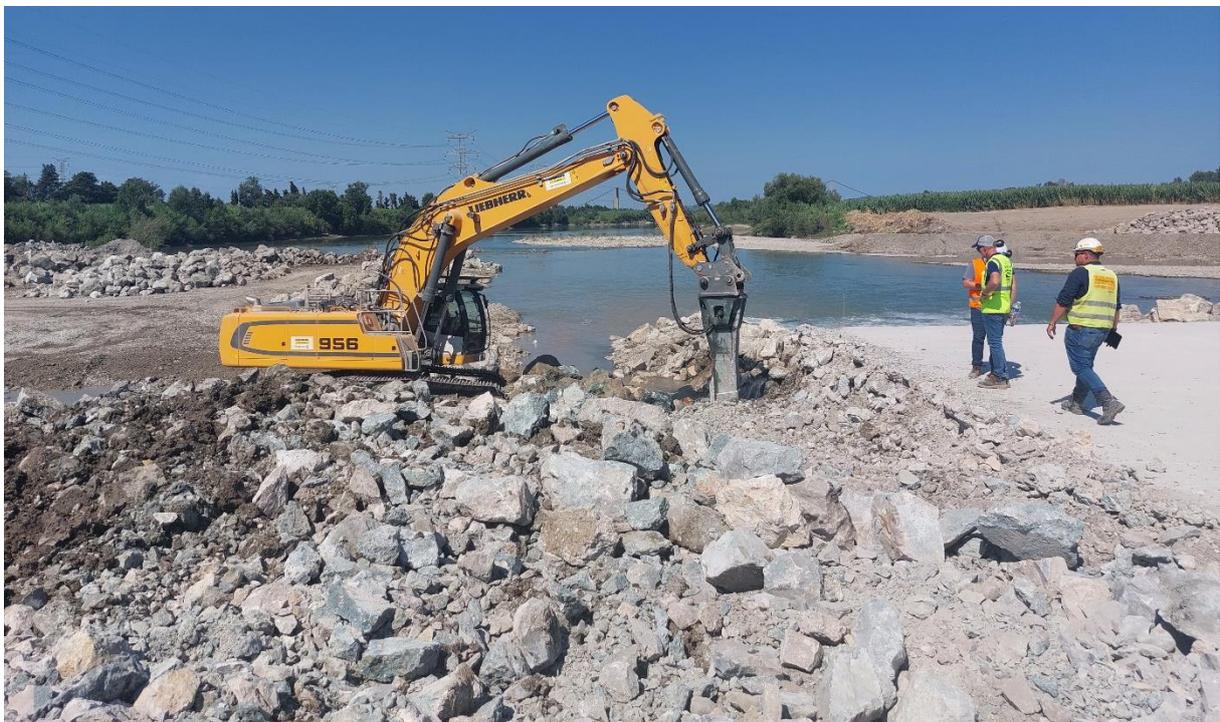
Démolition du seuil 68 en rive gauche de la partie centrale déjà abaissée et bétonnée

- Poursuite des travaux de l'échancrure abaissée :
 - o Bétonnage de la crête déjà abaissée au-dessus des 8 buses
 - o Démolition, dépose des blocs et déblais dans le secteur de l'échancrure de part et d'autre des buses (longueur totale de l'échancrure : 180 ml). Par la suite il est prévu de réaliser la pose des encrochements constitutifs des futurs coursiers et crête de l'échancrure. Les blocs seront aussi posés en pied de coursier pour constituer la semelle anti-affouillement.

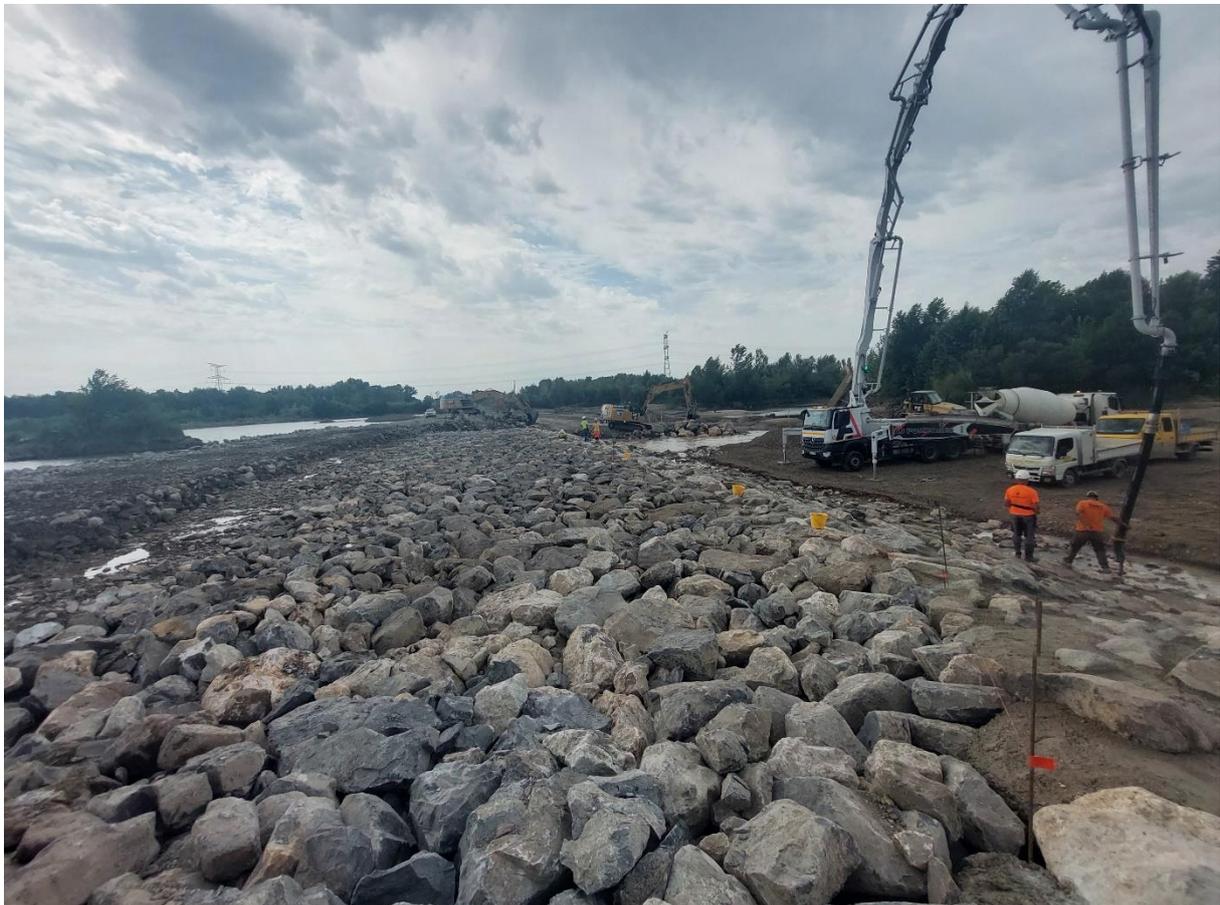
Blocs posés sur le premier tronçon d'échancrure de 50 ml du seuil 67, et liaisonnement en cours du coursier

- Poursuite des travaux de l'échancrure abaissée sur son premier tronçon de 50 ml
 - o Pose des enrochements constitutifs des nouveaux coursiers et crêtes de l'échancrure, et réglage des blocs en surface pour parvenir à la cote projet. Avec l'extension vers l'aval du coursier, les blocs de la semelle anti-affouillement existante sont repositionnés en pied du coursier.
 - o Percolation au béton du coursier et de la crête.

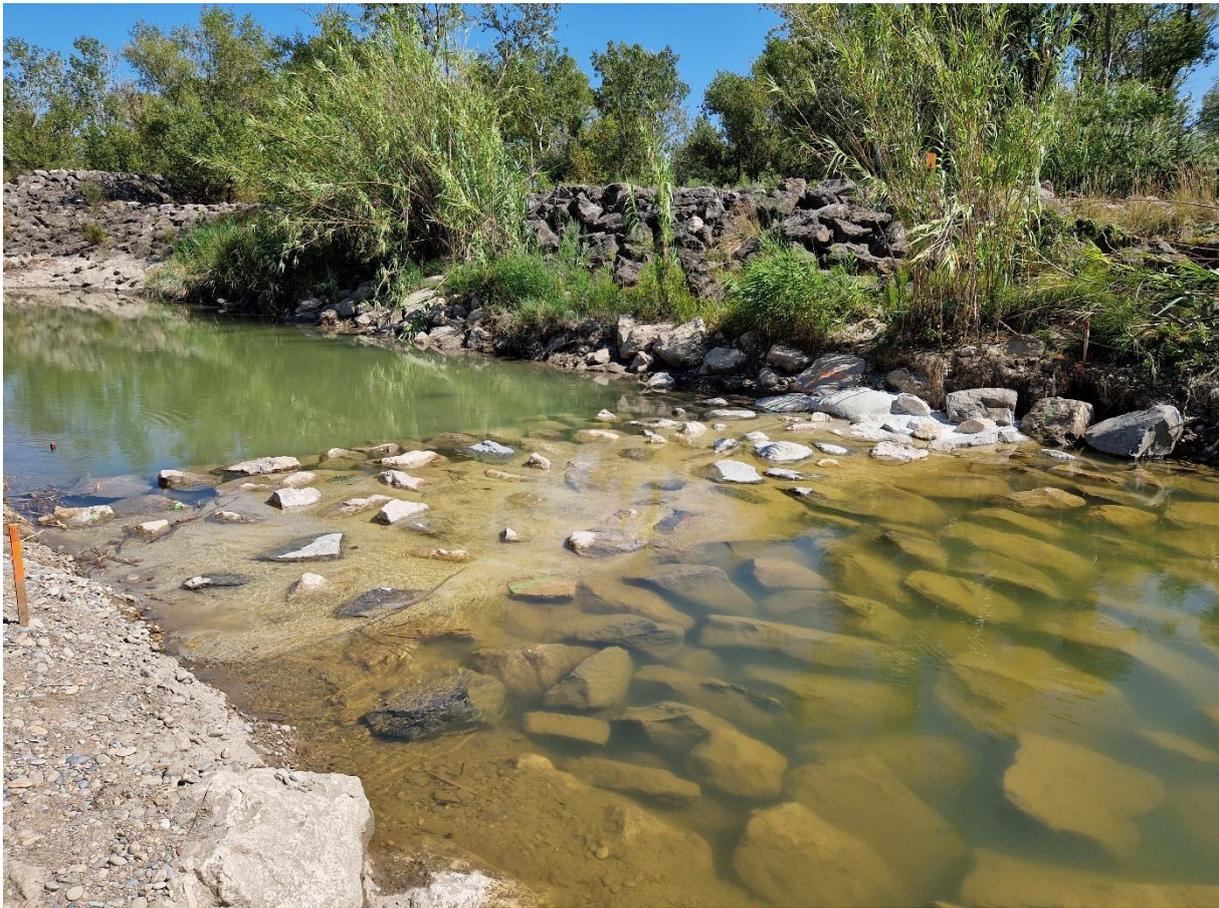
Petit seuil n°4 réalisé dans la rivière de contournement en amont de la confluence avec l'Anguillon

- Travaux de reprise du profil de la rivière de contournement :
 - Le nouveau petit seuil n°4 a été réalisé (enrochements posés et liaisonnés)
 - Pour préparer la suite des travaux en aval de la confluence entre la rivière de contournement et l'Anguillon, un fossé est créé en rive gauche de l'Anguillon. En fin de semaine, ce fossé sera alimenté par l'Anguillon pour opérer un by-pass temporaire juste en amont du seuil faisant la confluence avec la rivière de contournement. Cette dérivation sur un très court tronçon permettra de travailler dans le lit à sec de la rivière de contournement.

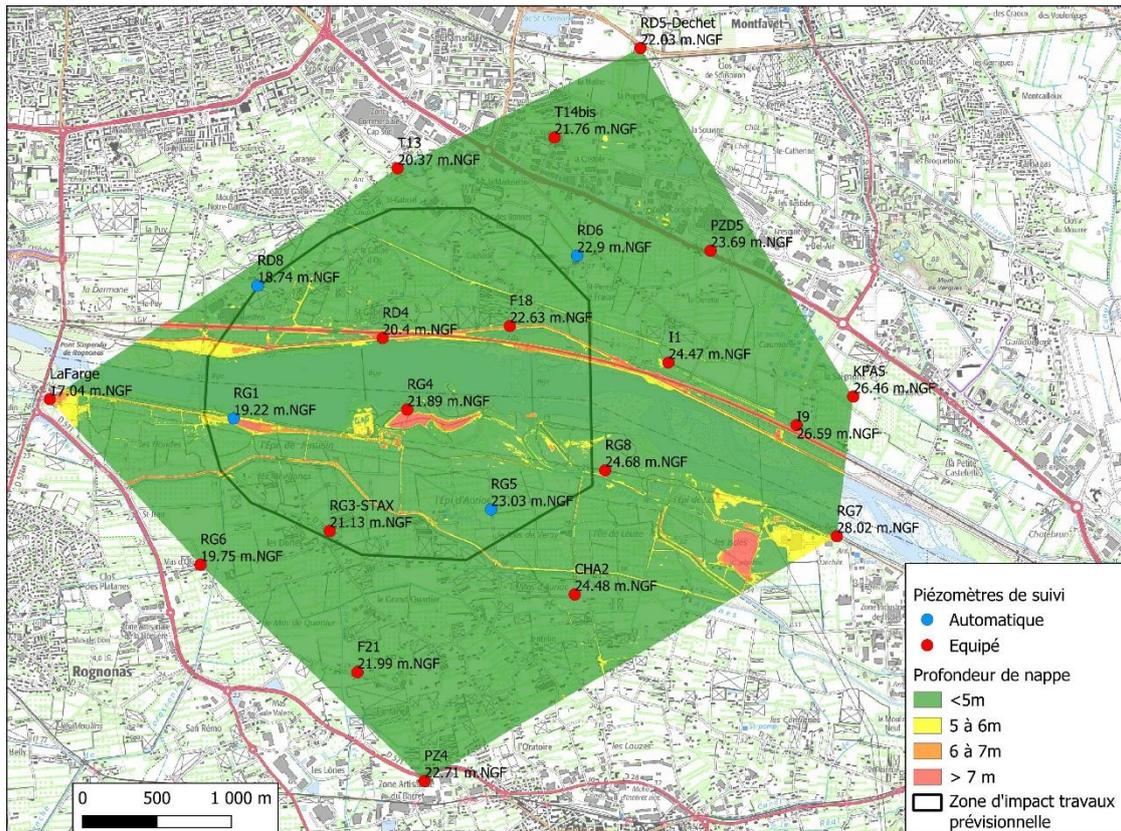
Figure 1 : Carte de profondeur de nappe par rapport à la topographie de la surface – situation au 8 août 2024

La carte suivante représente la profondeur de la nappe au 08/08 par rapport à la topographie de surface. Les mesures ponctuelles faites à chaque piézomètre du réseau sont interpolées pour obtenir une représentation spatiale des niveaux de nappe. La carte du 19/07 correspondant à la situation juste avant travaux est ajoutée pour rappel et point de comparaison : l'écart entre les deux cumule l'effet « travaux », l'effet « fin de restitution » et la baisse estivale liée à l'irrigation.

Dans la carte précédente, apparaissent certaines zones en rouge/orange/jaune alors que la nappe est dans une situation haute. Il s'agit de zones en surélévation par rapport au terrain naturel, la distance entre le sol et la nappe est ainsi artificiellement plus grande, mais il n'y a pas de forage sur ces zones.

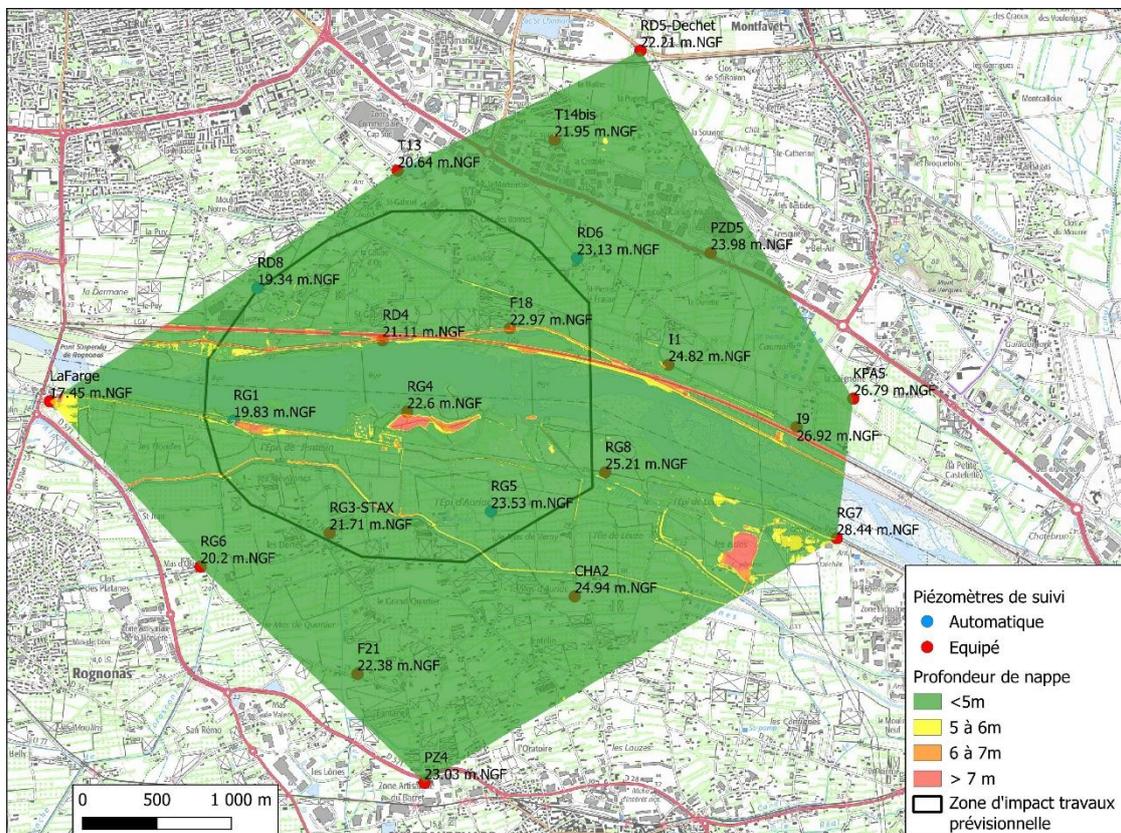
Figure 2 : Carte de profondeur de nappe par rapport à la topographie de la surface – situation avant travaux au 19 juillet 2024 pour comparaison
