Rétablissement de la franchissabilité piscicole en aval de Bonpas

Bulletin n° 6 de suivi de la nappe – situation avant travaux au 22/08/2024

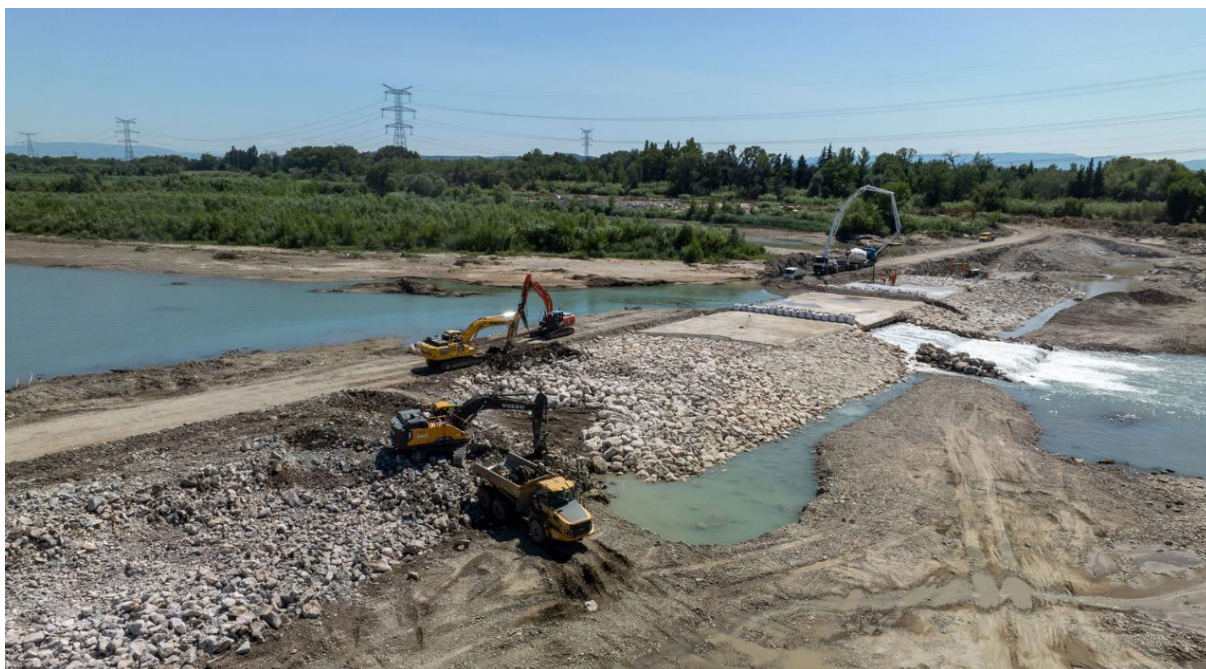
Vue générale des travaux sur le seuil 68 au 20/08

Les entreprises finalisent les travaux de démolition / reconstruction de la zone d'échancrure et préparent les confortements des ailes du seuil (crête et coursier aval). Les opérations de bétonnage de la crête et du coursier se succèdent de part et d'autre des buses. Les orages du 16 et 17 août ont généré une hausse ponctuelle des niveaux d'eau et des surverses de l'ordre de 10 à 20 cm sur les zones prévues à cet effet.

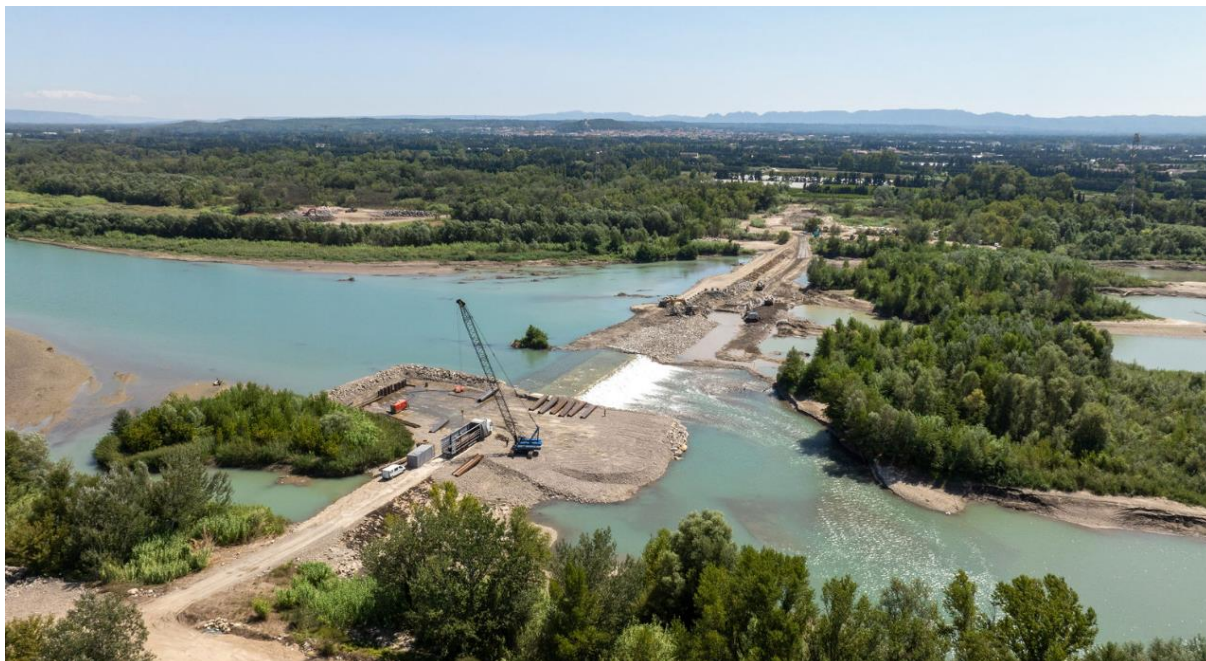
Vue générale des travaux sur le seuil 67 au 20/08

Après libération d'une largeur d'échancrure finalisée suffisante, les écoulements ont été basculés en dehors de la brèche initiale. Les travaux de démolition reconstruction se poursuivent vers la rive gauche alors que la plateforme de battage des palplanches de la passe à poissons a été confectionnée sur l'emprise de la brèche initiale. L'atelier de battage s'est installé le lundi 19/08 avec une mise en place de l'enceinte palplanches sur environ deux semaines.

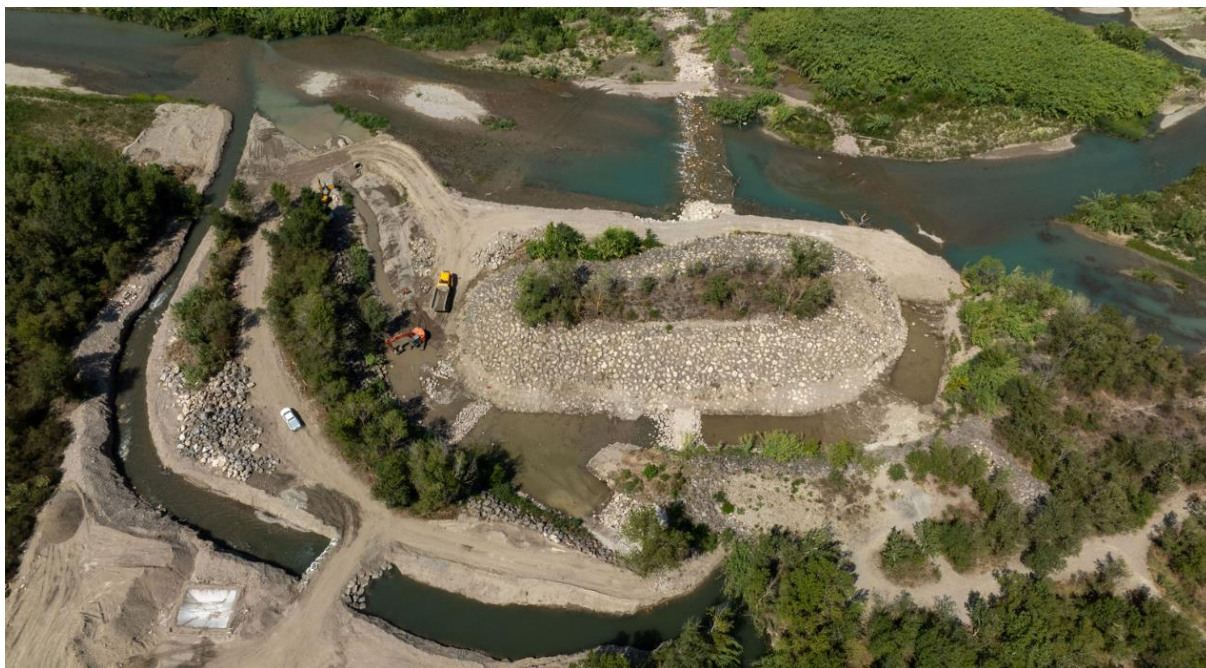
Vue générale des travaux sur le seuil 66 au 20/08

La dérivation de l'Anguillon hors de la zone de travaux afin d'optimiser les impacts environnementaux du chantier est désormais effective. Les travaux de reconfiguration des différents seuils de fond sont en cours.
