Rétablissement de la franchissabilité piscicole en aval de Bonpas

Bulletin n° 7 de suivi de la nappe – situation pendant travaux au 04/09/2024

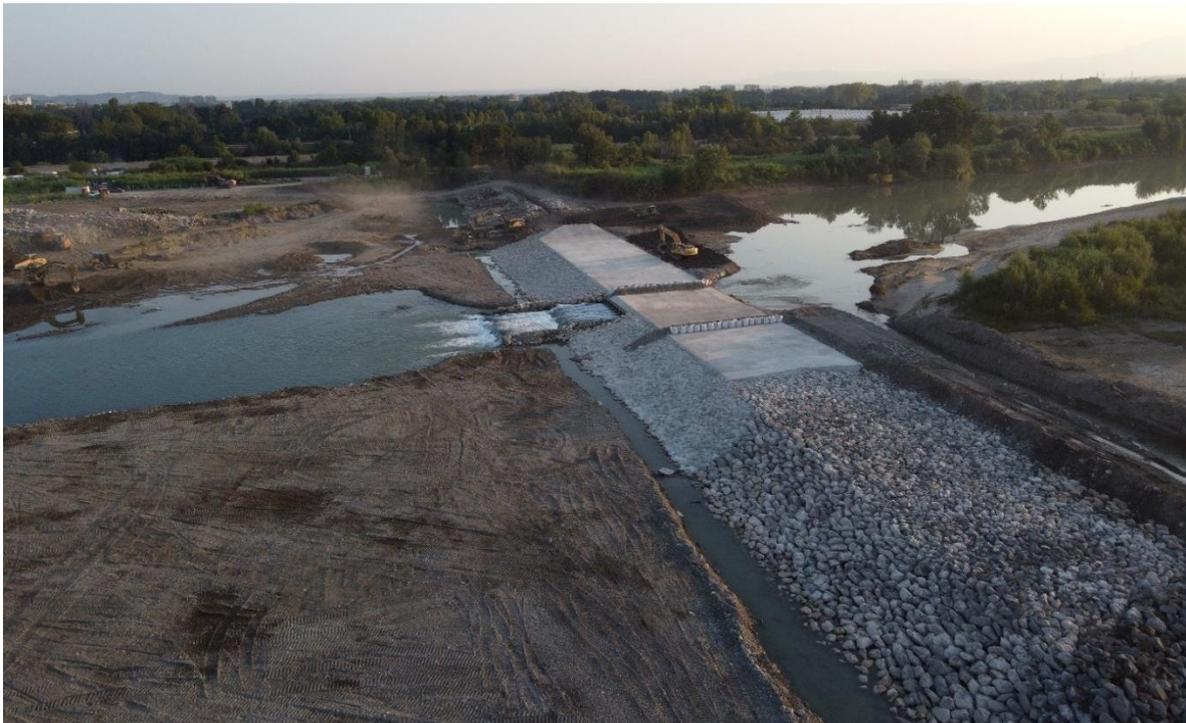
Echancrure du seuil 68, en partie liaisonnée (semaine 35)

- En rive droite des buses, les entreprises ont finalisé l'échancrure et le radier en enrochements libres sur l'aile, ainsi que la plateforme de battage des palplanches à l'emplacement de la passe à poissons. Un premier volet de palplanches a été battu sur la partie aval de la passe à poissons. Le reste devrait être mis en œuvre à partir du 09-10 septembre.
- En rive gauche des buses, les blocs ont fini d'être être posés dans la zone de l'échancrure, et finissent d'être posés dans l'aile qui a été entièrement reprise. Les travaux de bétonnage du coursier et de la crête sur ces deux tronçons sont en cours.

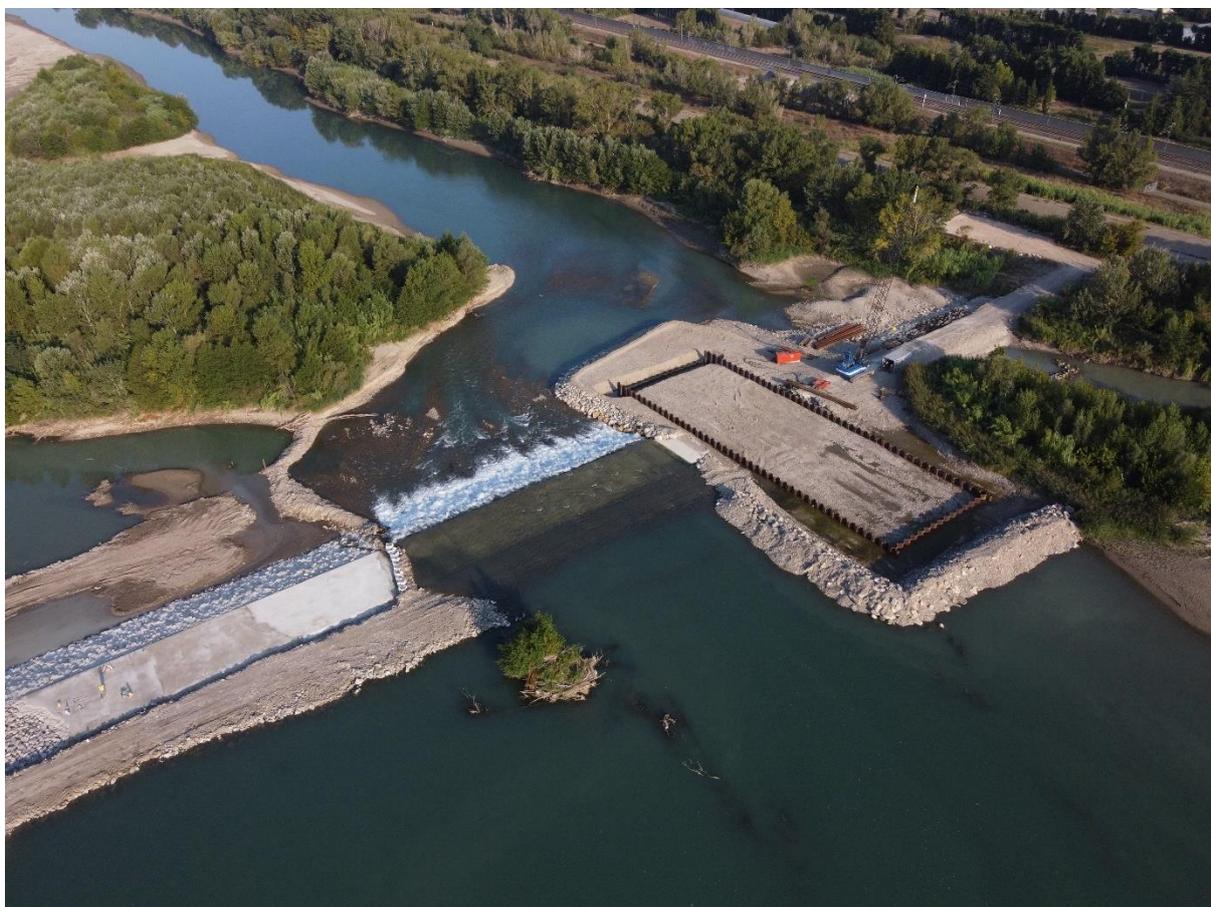
Rideau de palplanches de la passe à poisson du seuil 67 réalisé en rive gauche du seuil (semaine 35)

- L'échancrure a complètement été finalisée : les derniers blocs ont été posés, puis liaisonnés en crête et dans le coursier.
- Le rideau de palplanches a également été entièrement réalisé à l'emplacement de la future passe à poissons. Il reste à réaliser les raccordements en blocs liaisonnés à l'interface entre ce rideau de palplanches et le seuil. Des fourreaux seront également posés en rive droite dans la crête du seuil, entre la berge et la passe à poissons, pour permettre à terme l'installer d'un capteur de pression pour la mesure des niveaux d'eau en Durance.
- L'écoulement de la Durance passe actuellement dans les 50 premiers mètres d'échancrure, il sera étendu à l'entièreté de l'échancrure une fois les pistes en amont et aval des seuils retroussées.

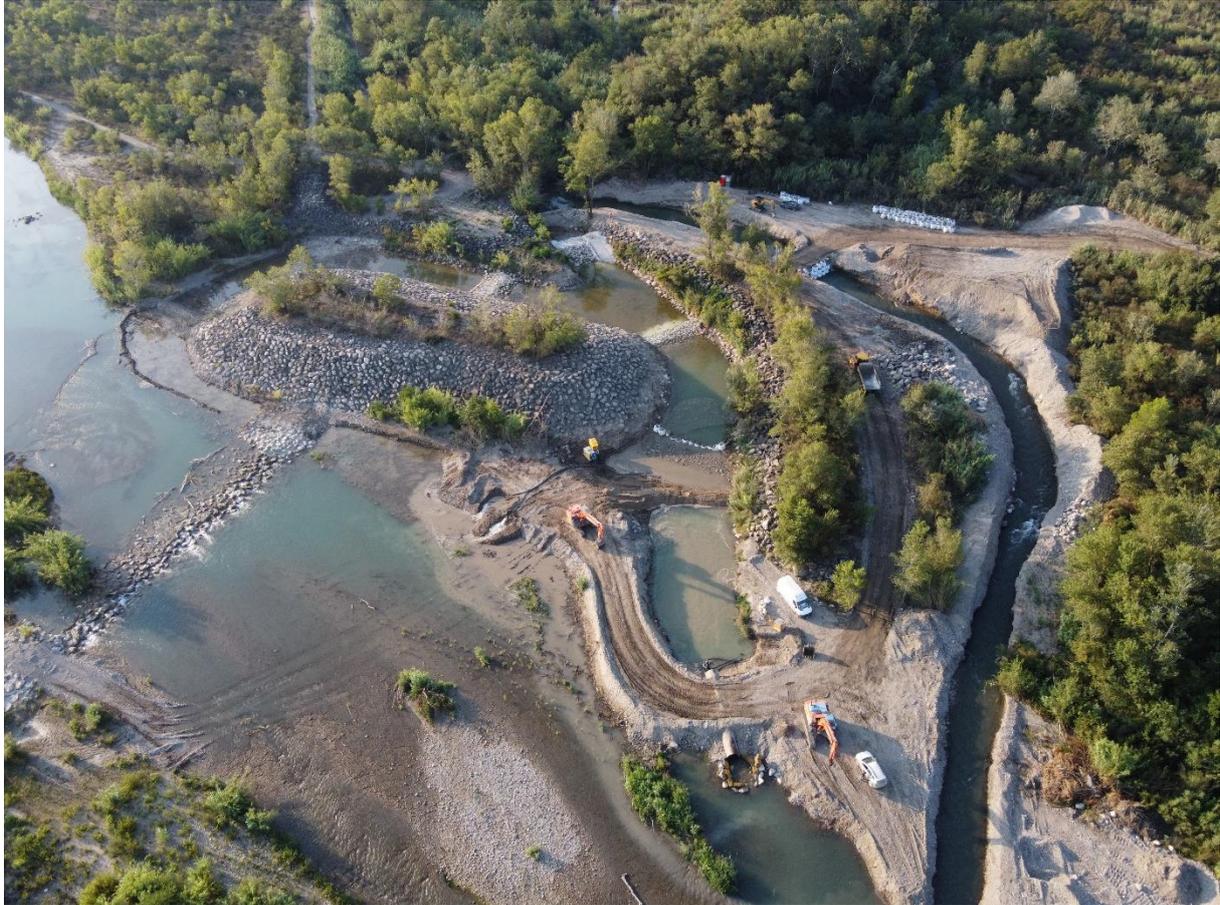
Travaux de reprise des seuils de la rivière de contournement avec dérivation de l'écoulement entrant par l'Anguillon dans un fossé temporaire en rive gauche (semaine 35)

- Les travaux de reconfiguration des différents seuils de fond de la rivière de contournement sont finalisés, une rampe à plots à anguilles a été installée à la confluence avec l'Anguillon.

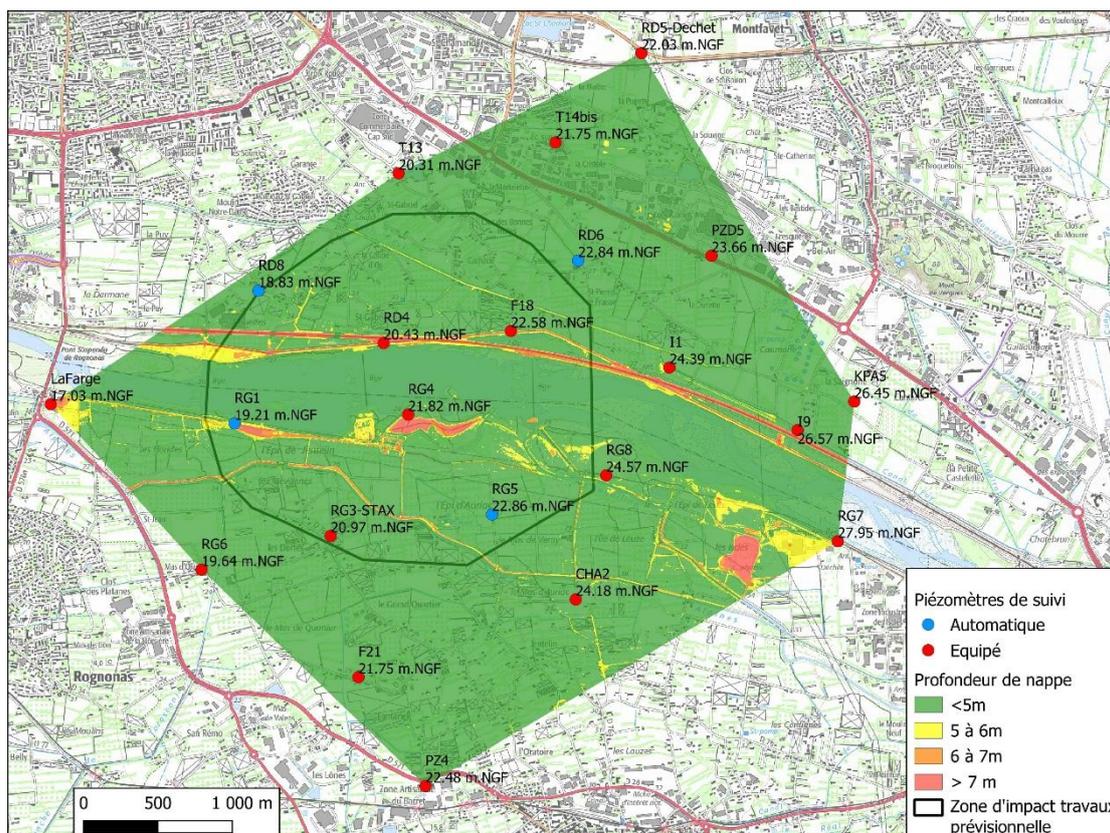
Figure 1 : Carte de profondeur de nappe par rapport à la topographie de la surface – situation au 4 septembre 2024

La carte suivante représente la profondeur de la nappe au 04/09 par rapport à la topographie de surface. Les mesures ponctuelles faites à chaque piézomètre du réseau sont interpolées pour obtenir une représentation spatiale des niveaux de nappe. La carte du 19/07 correspondant à la situation juste avant travaux est ajoutée pour rappel et point de comparaison : l'écart entre les deux cumule l'effet « travaux », l'effet « fin de restitution » et la baisse estivale liée à l'irrigation.

Dans la carte précédente, apparaissent certaines zones en rouge/orange/jaune alors que la nappe est dans une situation haute. Il s'agit de zones en surélévation par rapport au terrain naturel, la distance entre le sol et la nappe est ainsi artificiellement plus grande, mais il n'y a pas de forage sur ces zones.

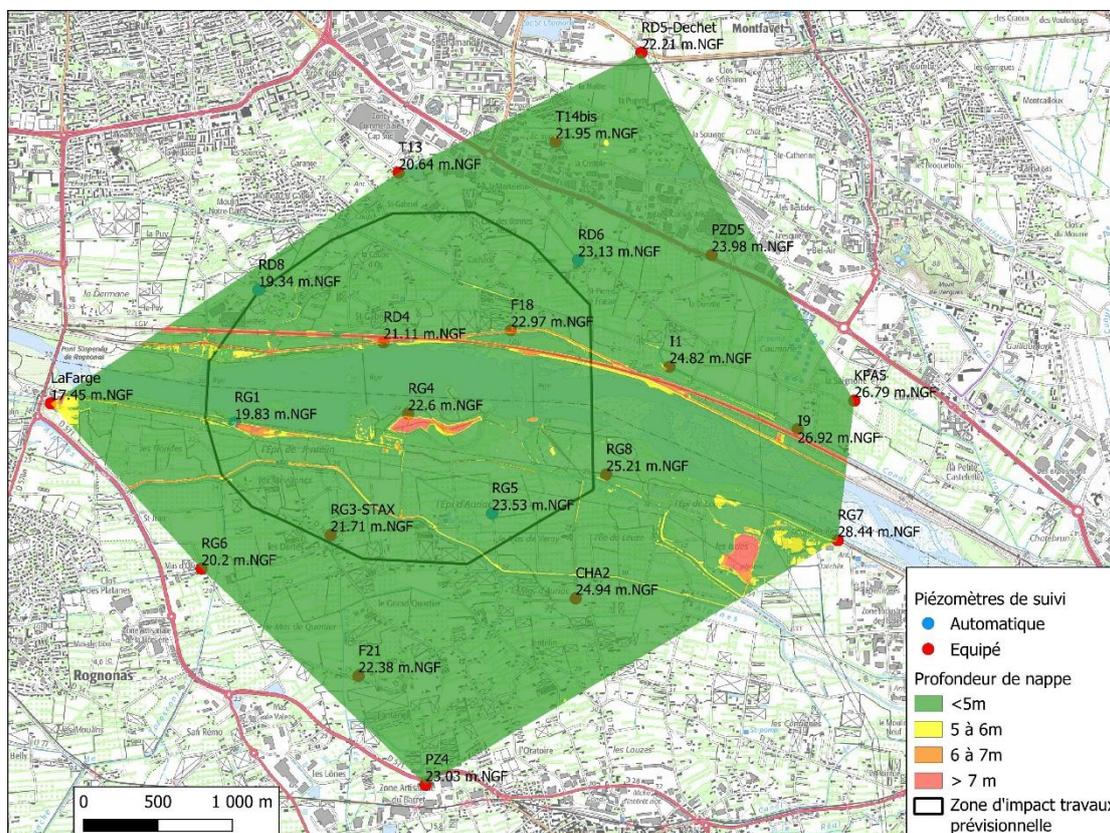
Figure 2 : Carte de profondeur de nappe par rapport à la topographie de la surface – situation avant travaux au 19 juillet 2024 pour comparaison
